工程安全實務

簡報大綱

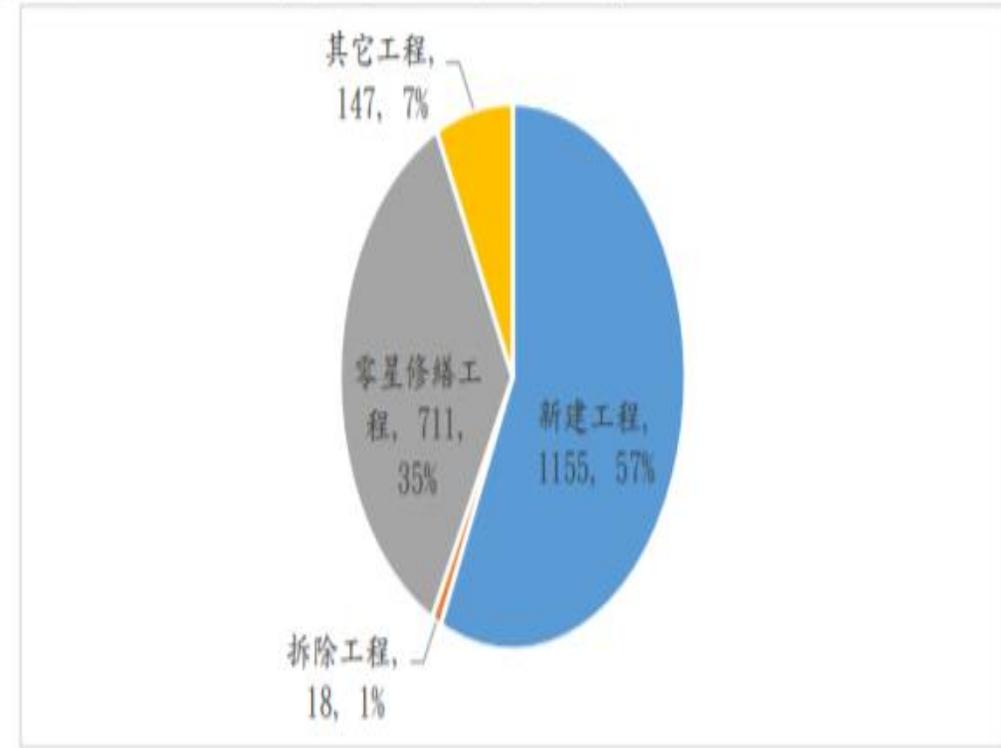
圖 1-4 工程區分統計

新建工程佔 57%，零星修繕工程亦佔有 35%。

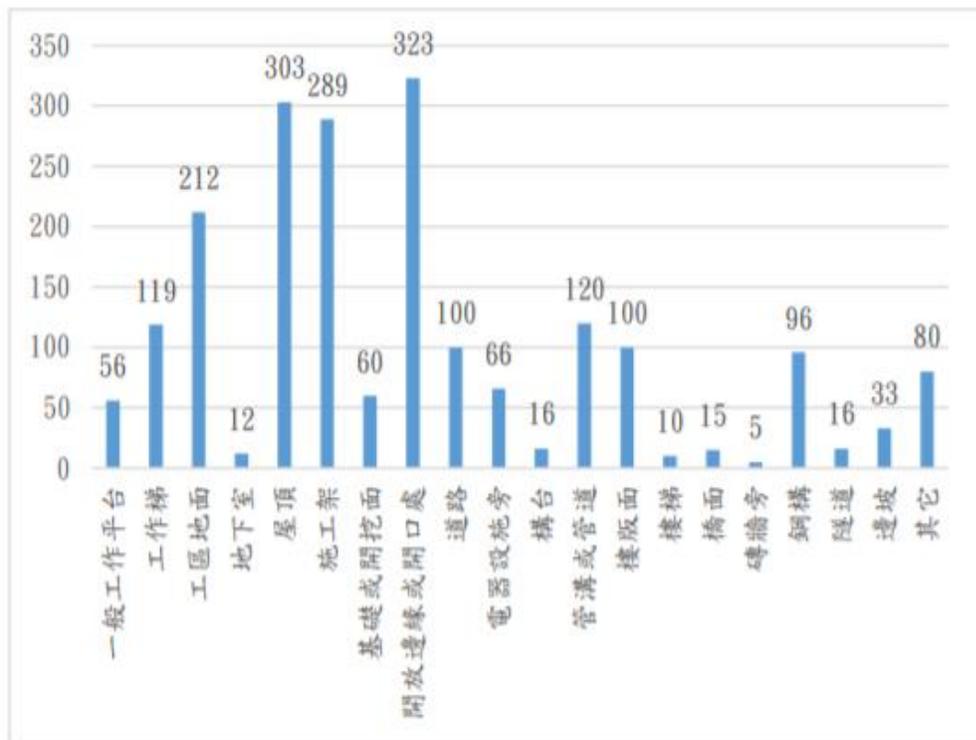
圖 1-6 災害位置統計

發生災害之位置以「開放邊緣或開口處」323 件最高(15.9%)，其次依

序為：屋頂、施工架等。

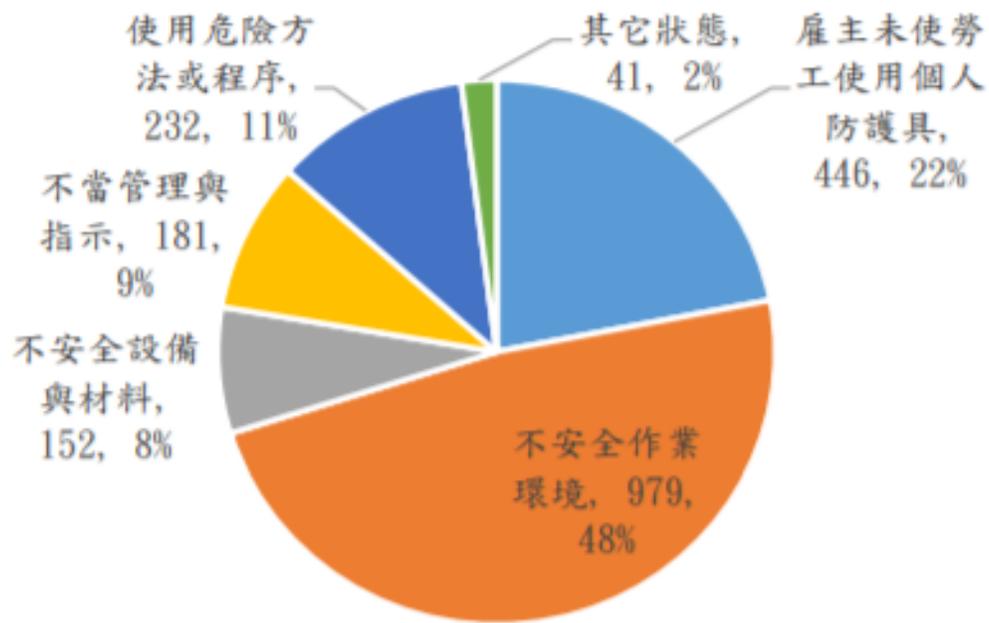
圖 1-8 不安全狀況統計

不安全狀況以「不安全作業環境」979 件(48%)最高，其次為：「雇主未使勞工使用個人防護具」、「使用危險方法或程序」。

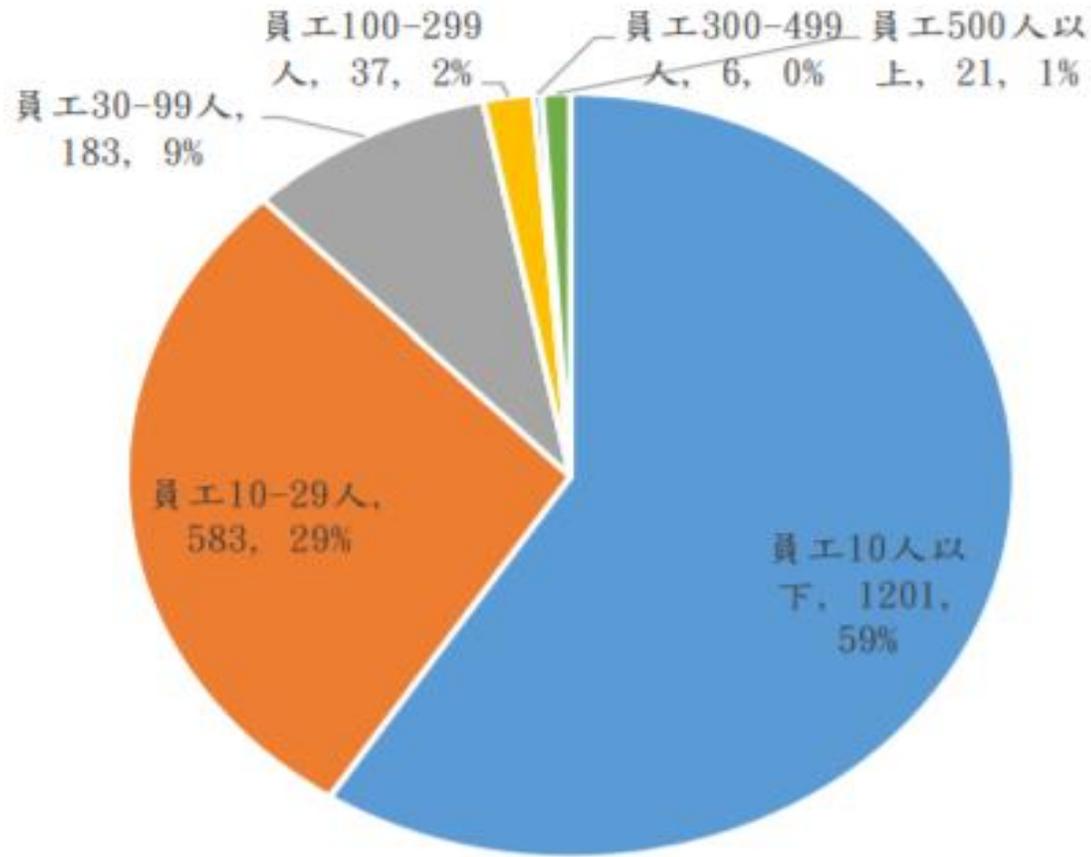
圖 1-9 肇災公司規模統計

肇災公司規模以規模在10人以下之小規模公司發生1201件佔絕大多數(59%)。顯示公司規模與安全衛生管理績效呈相當程度之正相關。

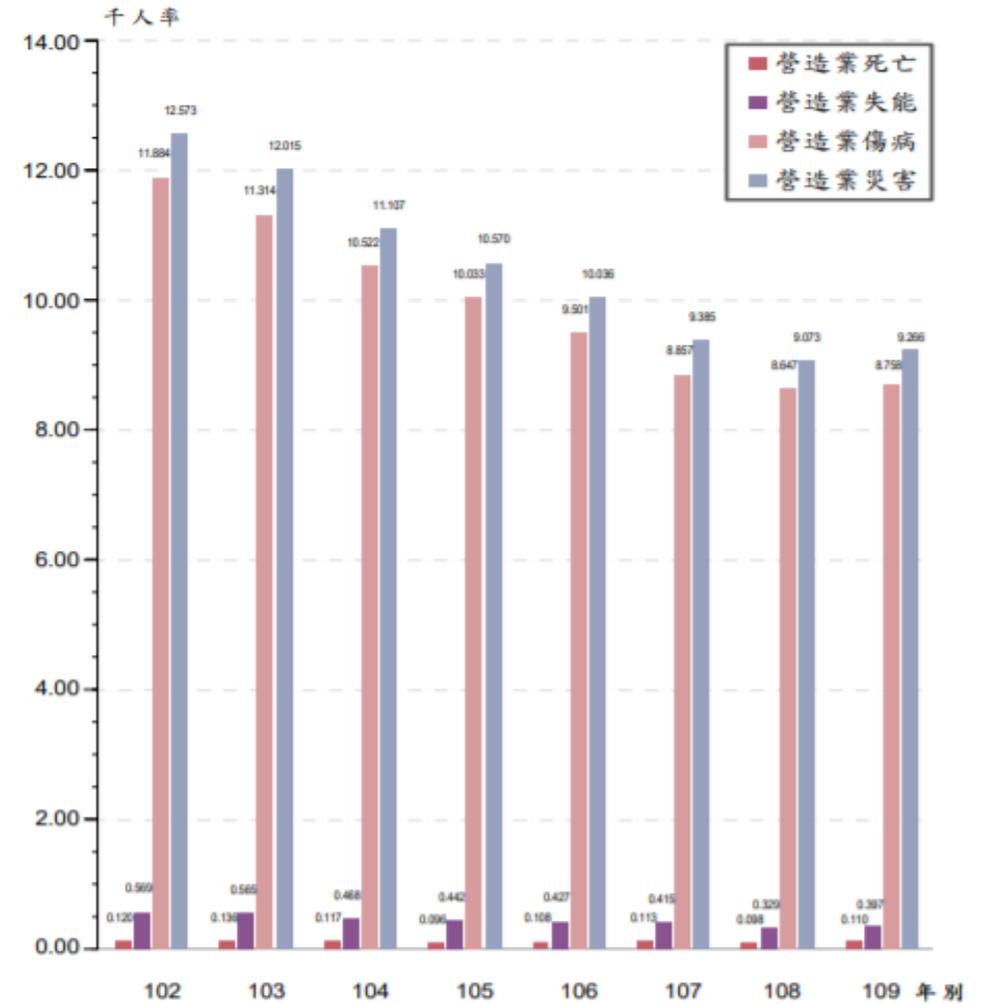
圖6

我國營造業災害千人率變化趨勢

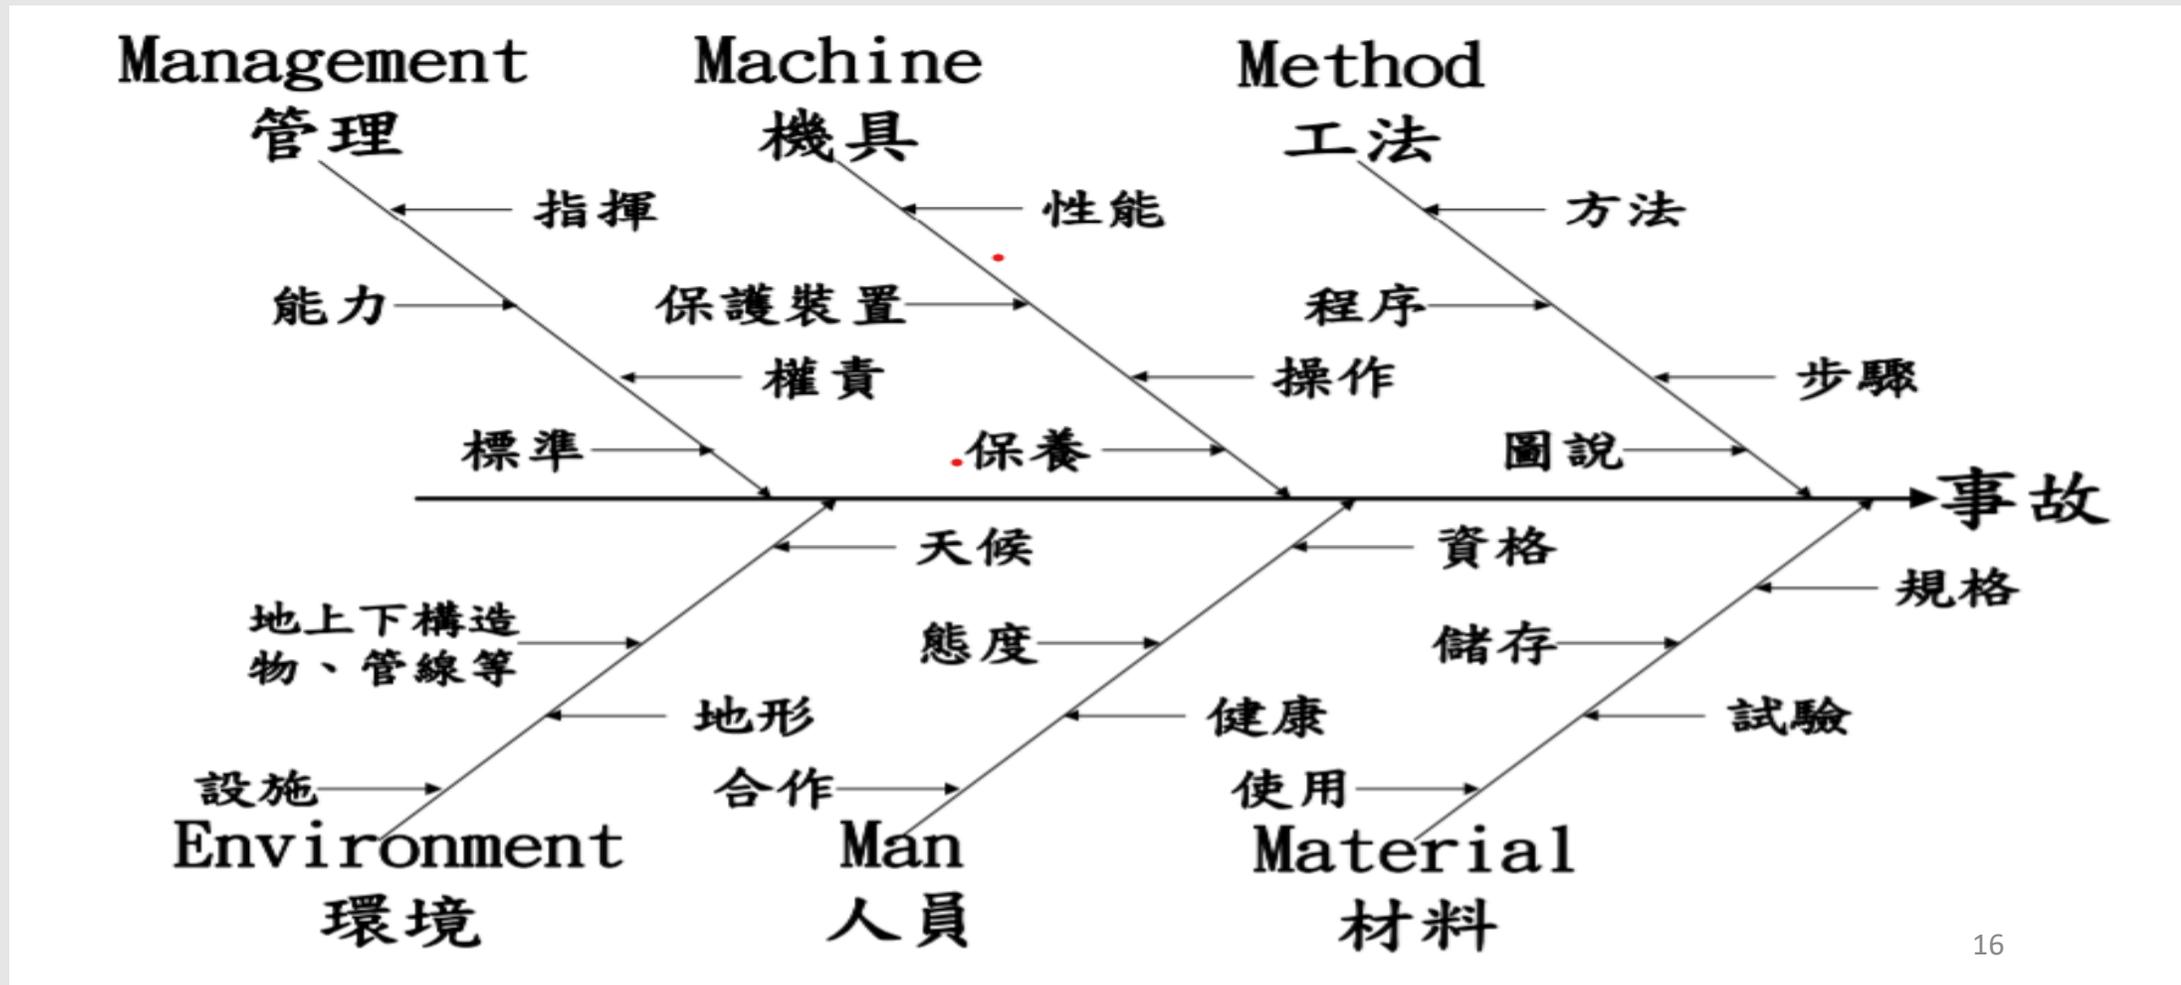
營造工程風險(危害)主要來自：工法(method)、機具(machine)、材料(material)、人員(man)、管理(management)、環境(environment)等範疇。為便於辨識危害，可將上述 5M1E 之內容拆解繪製成魚骨圖，用以引導風險評估小組成員討論激盪找出可能引致事故之風險(危害)來源，運用方式參照下圖

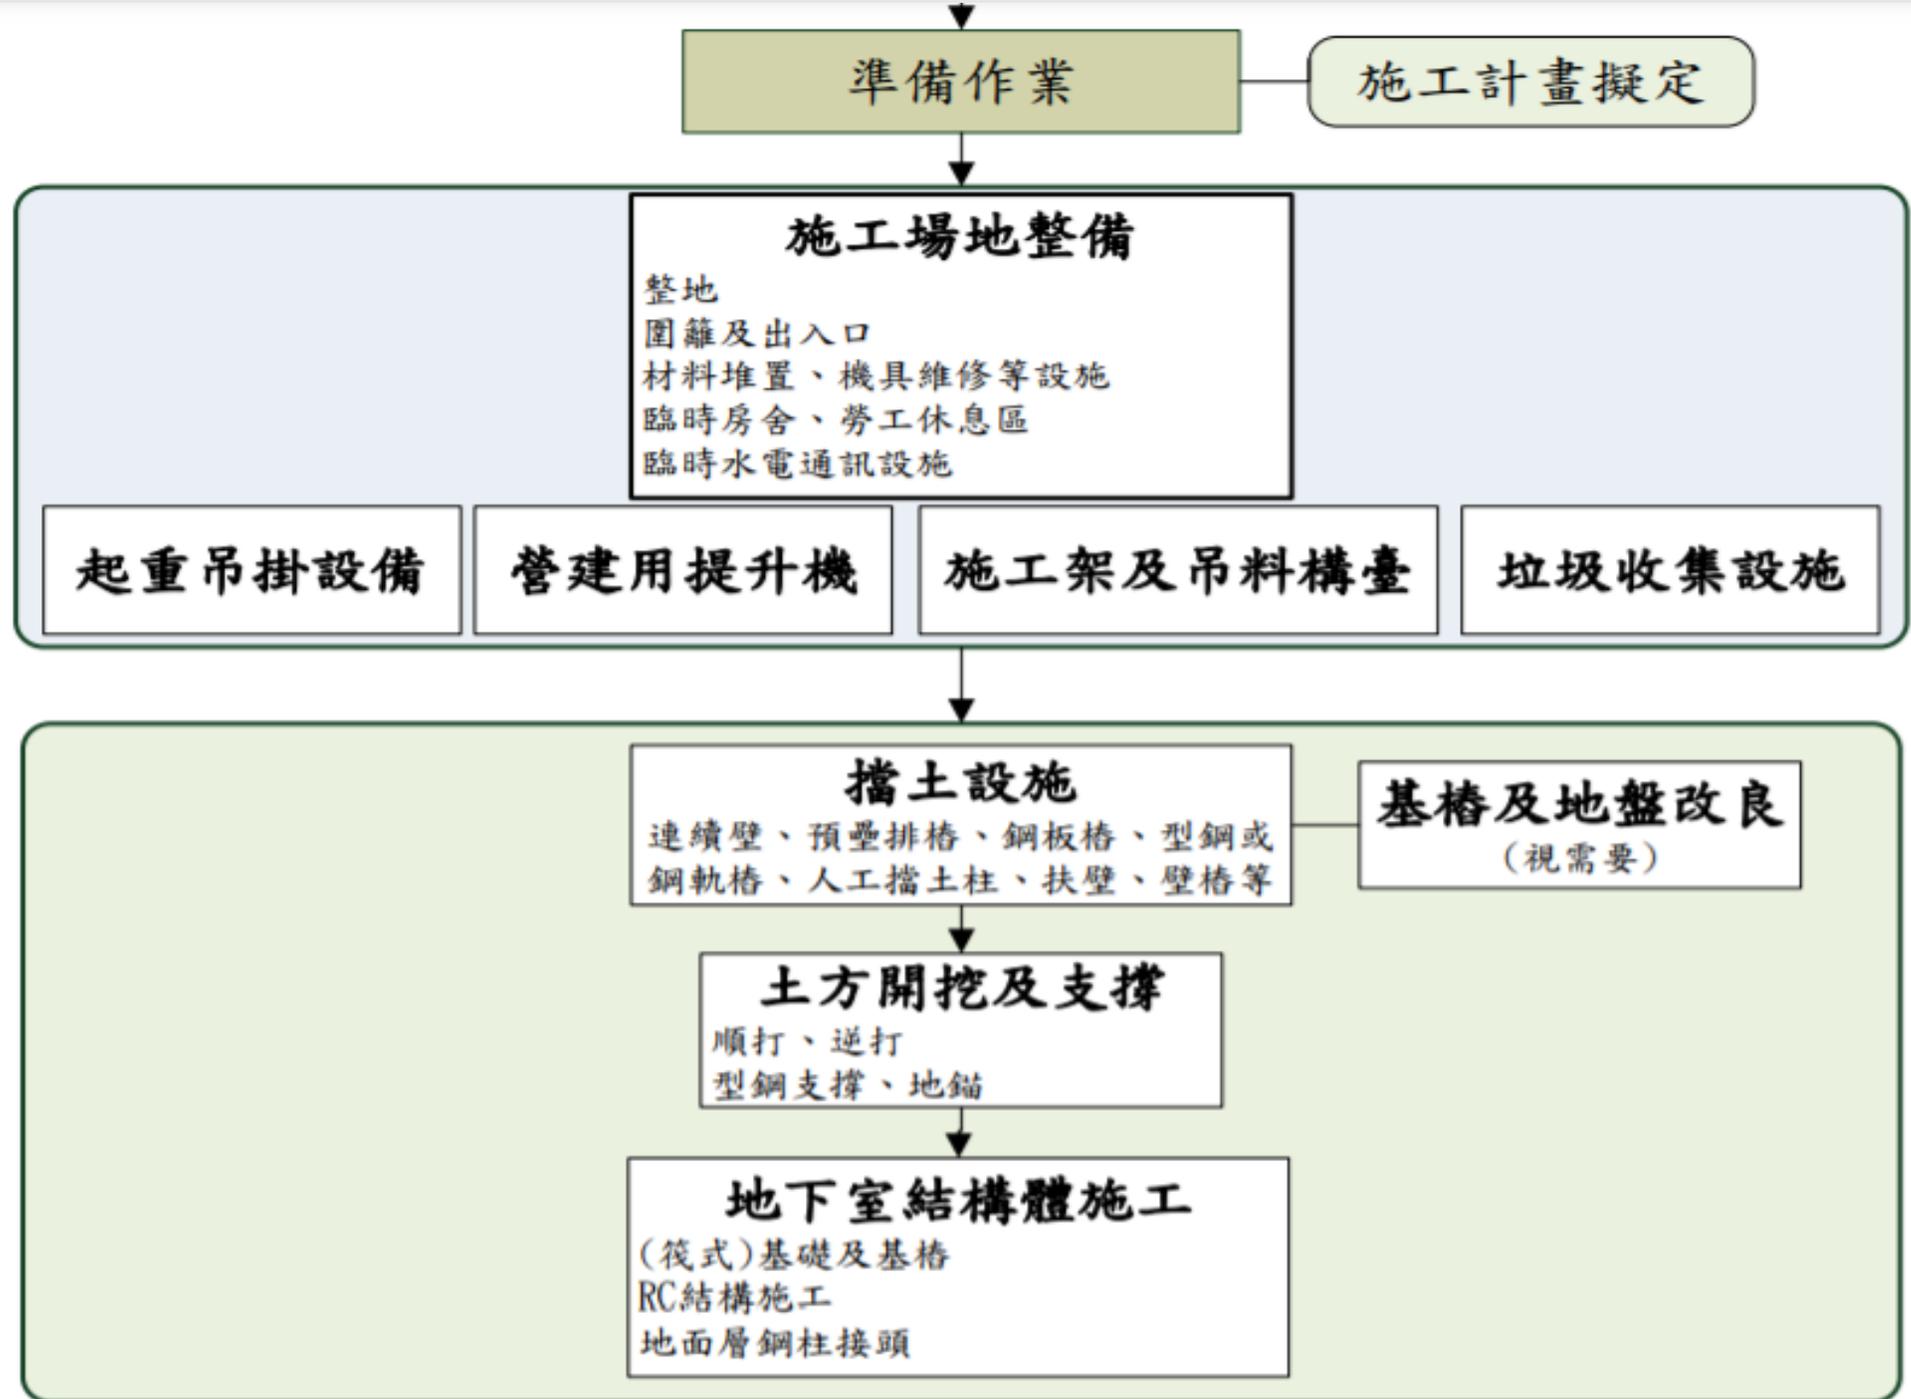
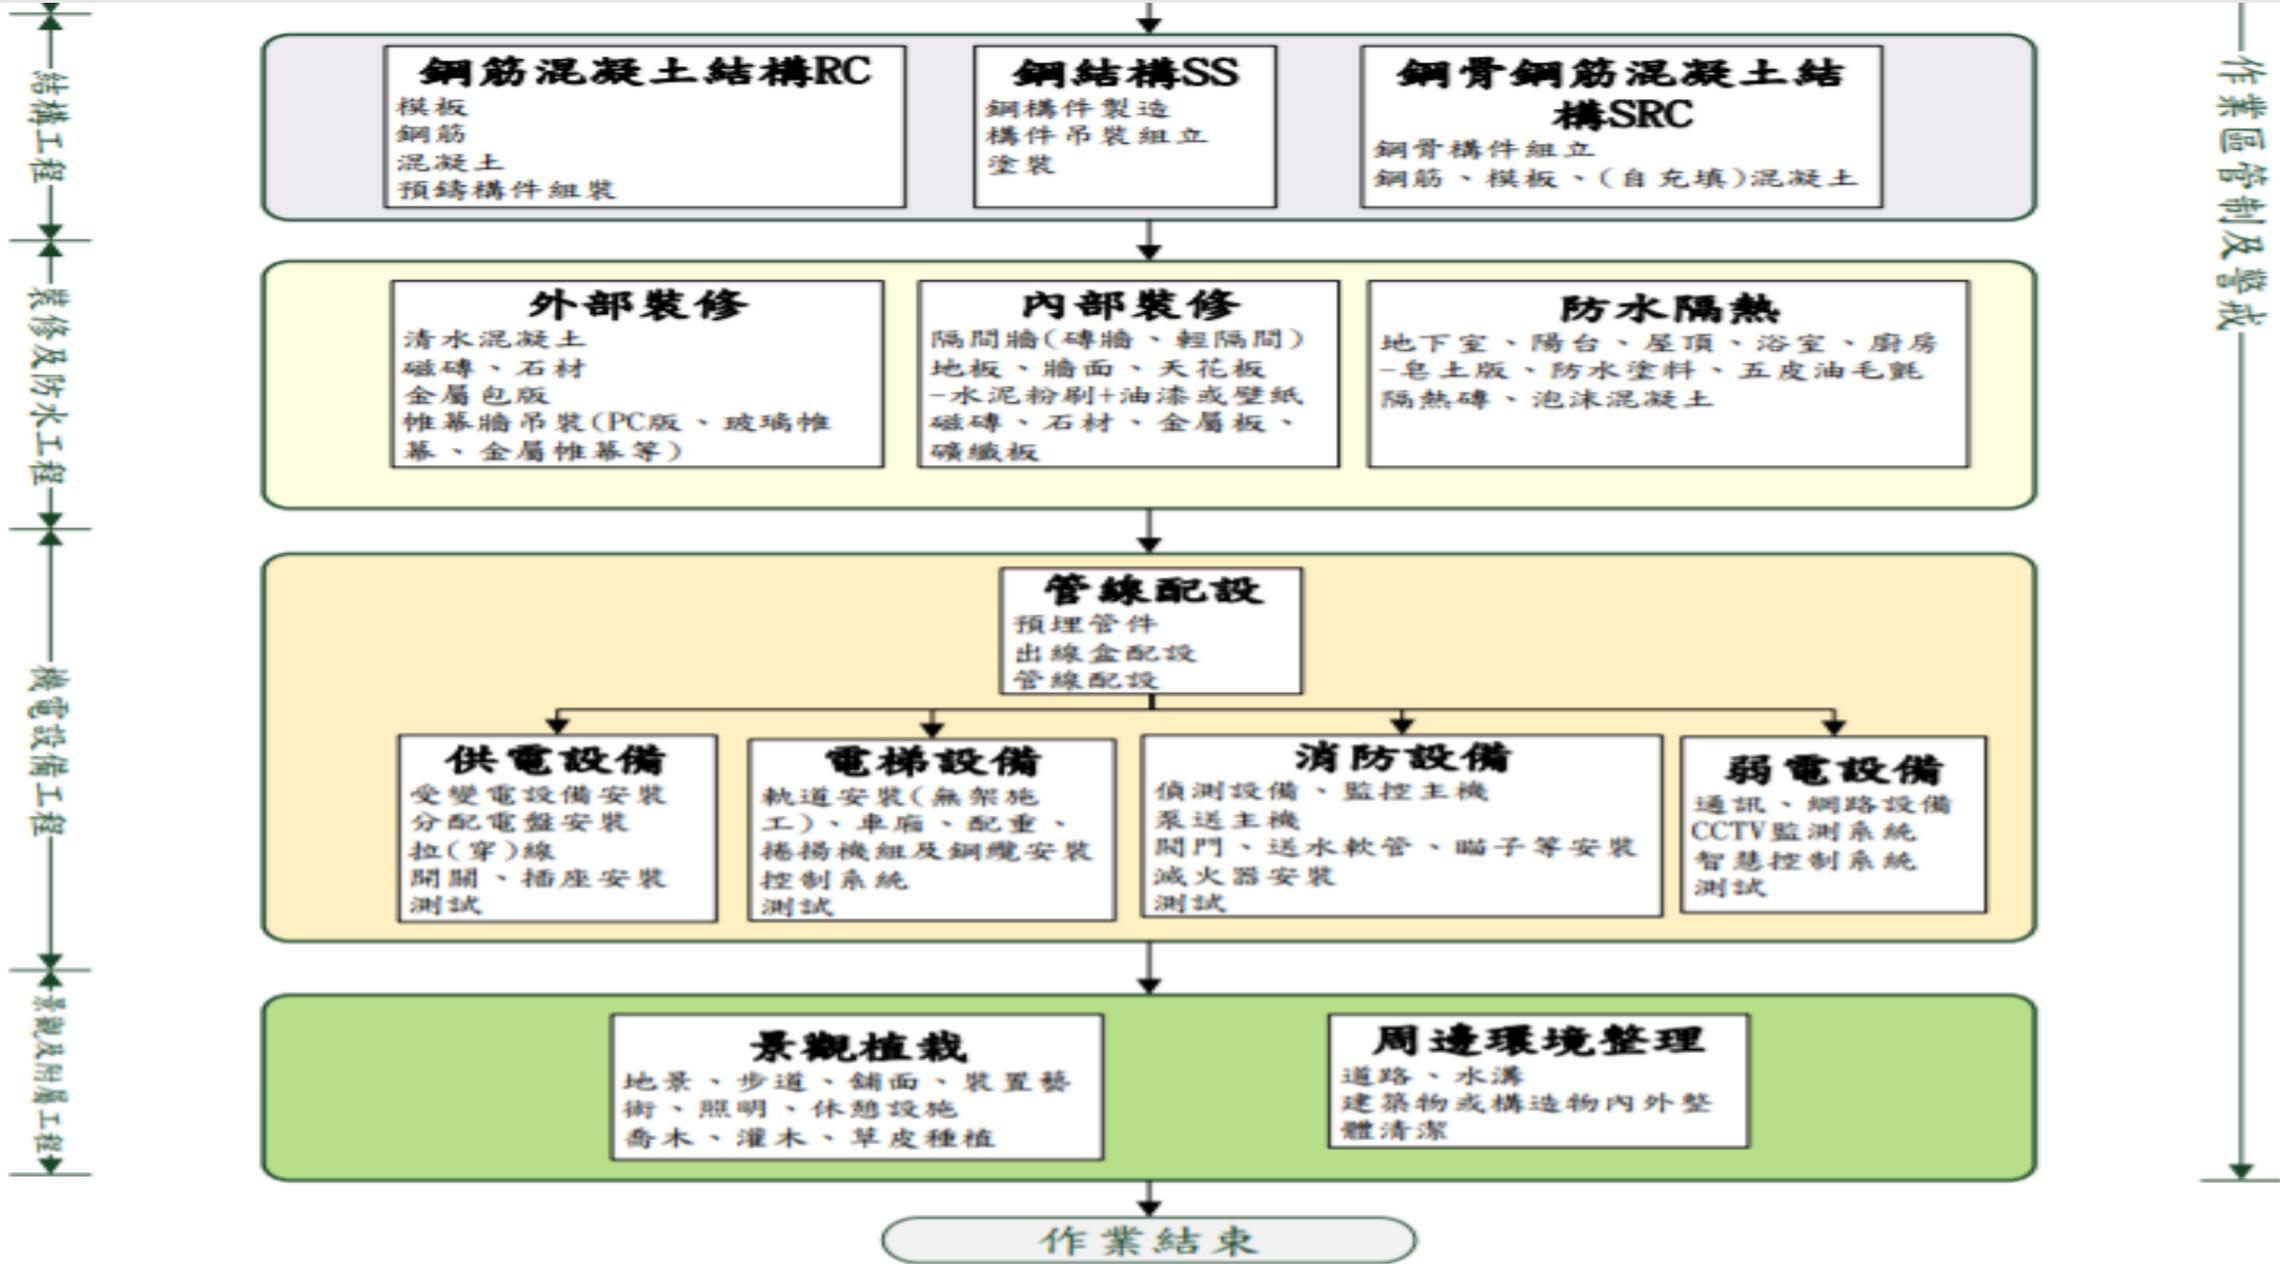
圖 6. 建築工程分項工程作業組成(例)

- (一)就廠商擬定之施工計畫，審查確認各項工程內容及其施工方式。施工計畫之內容，應包括：施工方法、施工程序、依工期排定施工排程,採用之機具設備、安全防護設施、管理制度等。
- (二)作業拆解 營造工程施工風險評估，係就施工計畫之內容進行作業拆解，詳細解析工程內容之組成及其實施流程。進行沙盤推衍，模擬於工址環境施工時之狀況，以發掘可能之危害(風險)。依工程專業並參酌相關災害案例，以分析可能之風險狀況，評量其風險。
- 以下以建築工程分項工程作業組成其格式提供參考:

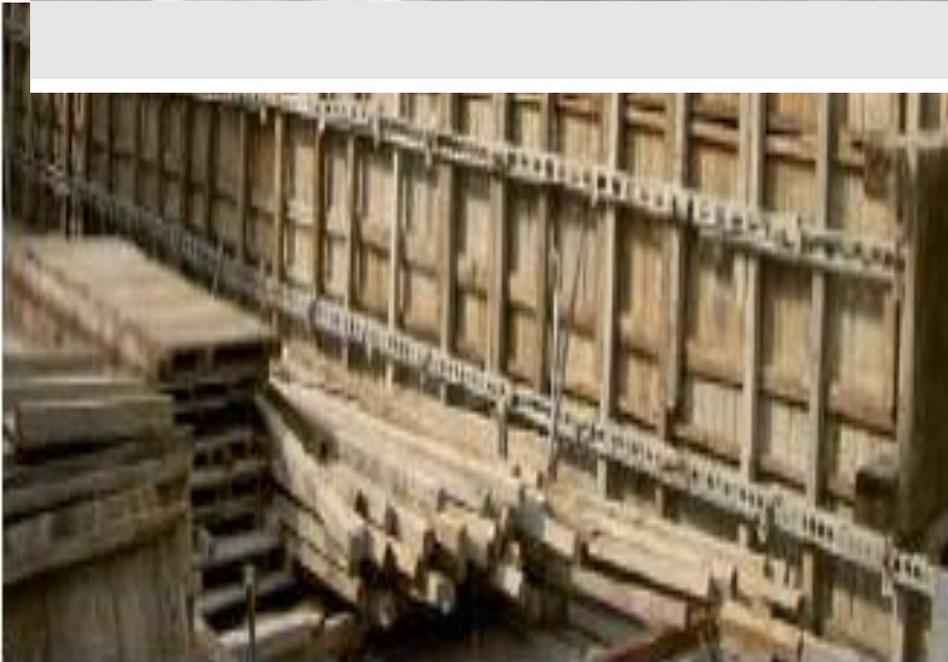
拆下之模板,支撐材料等
堆置凌亂,影響動線安全.

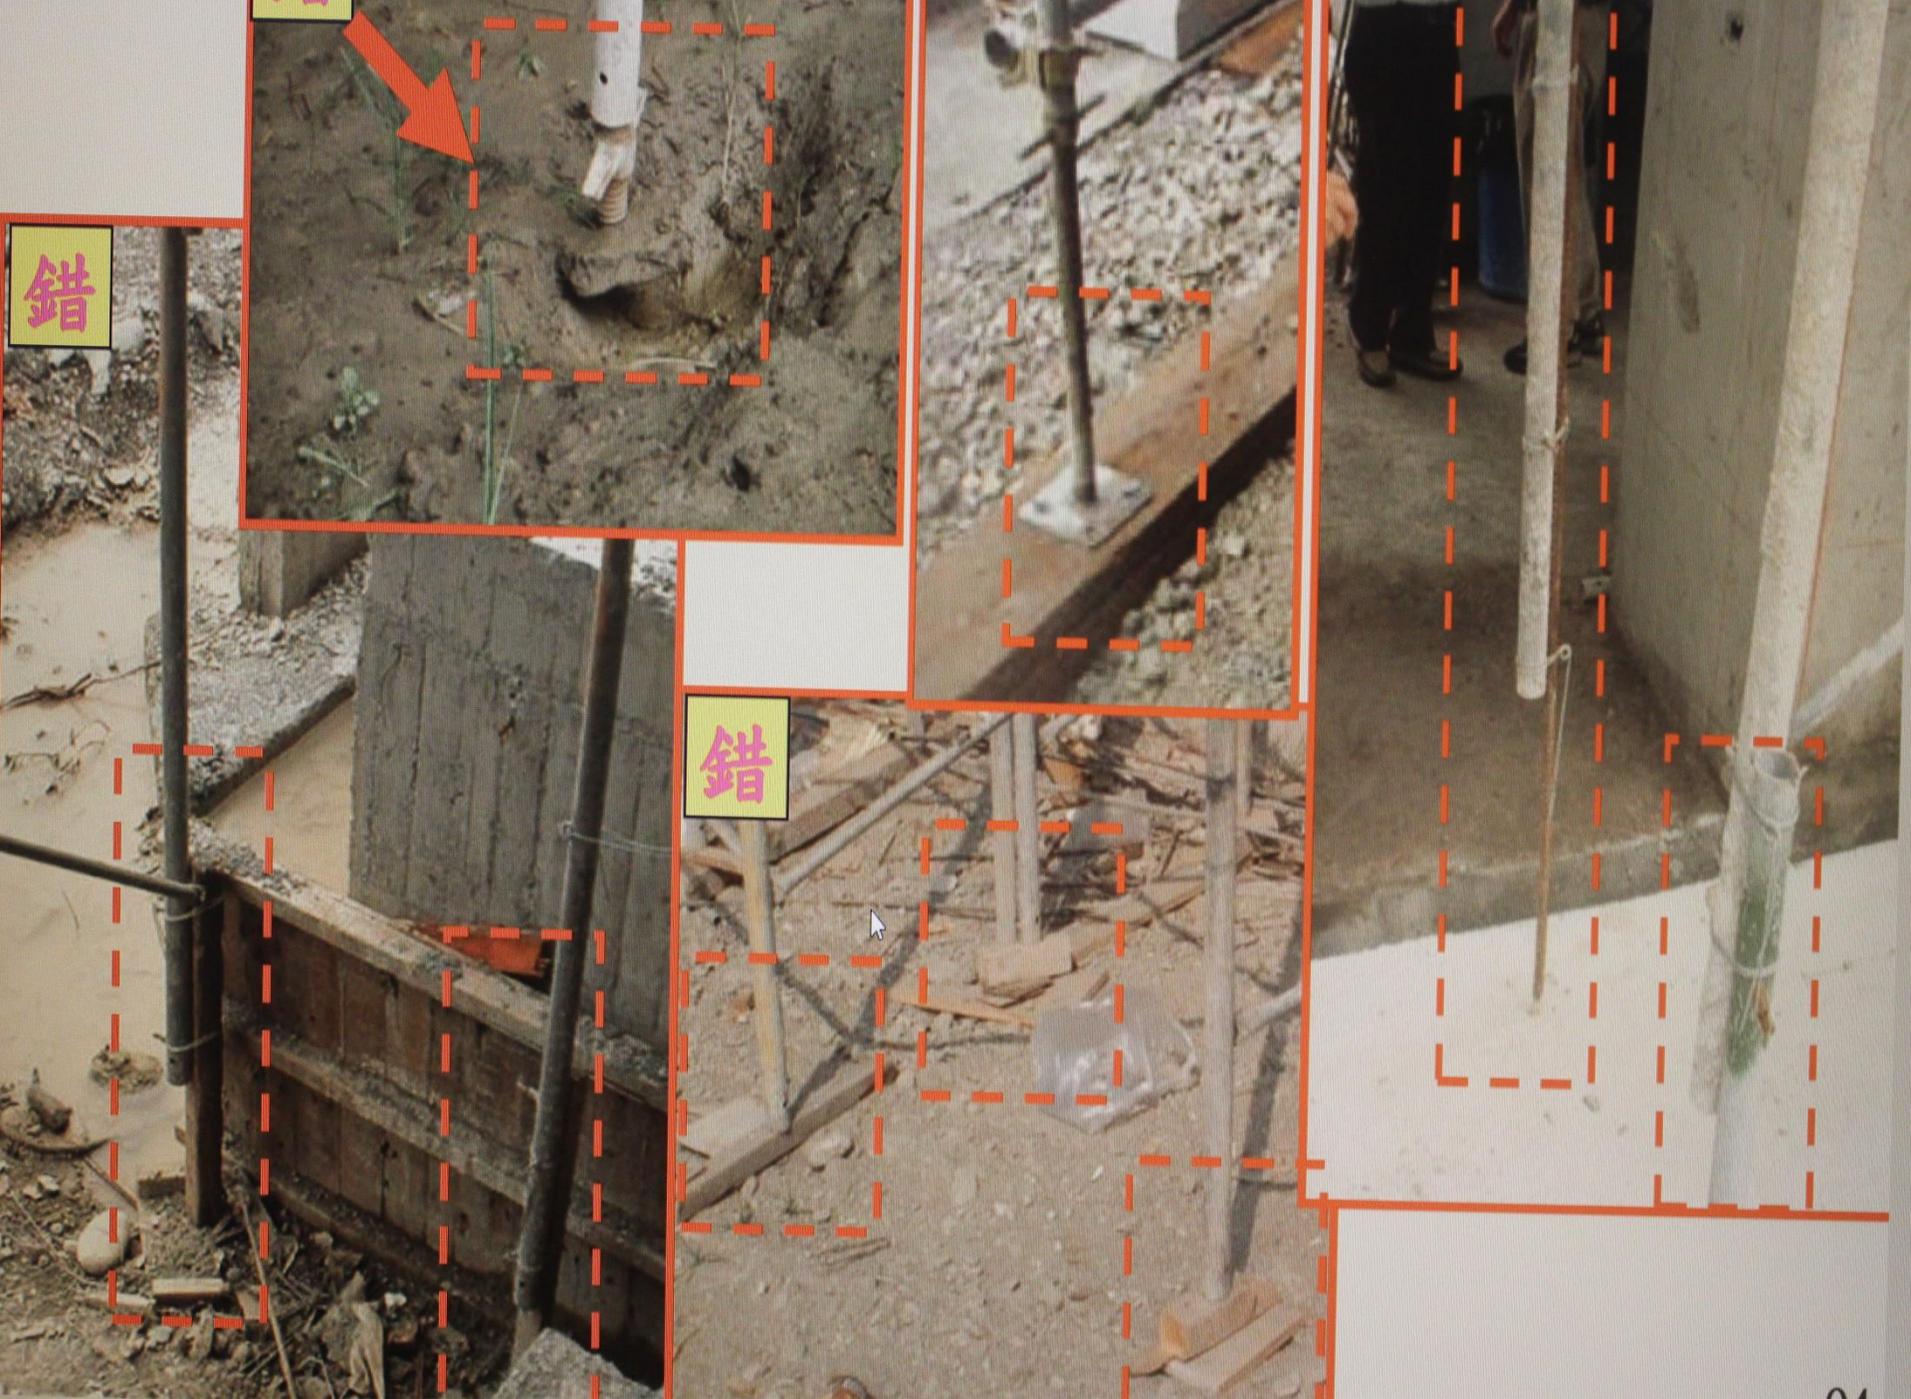
營造安全衛生設施標準第六條，施工架及施工構臺之基礎地面應平整，且夯實緊密，並襯以適當材質之墊材，以防止滑動或不均勻沈陷。

※相關法規：職業安全衛生法，施工架基礎地面應平整，且夯實緊密，並襯以適當材質之墊材；施工架底部之立架應設可調型基腳座板。

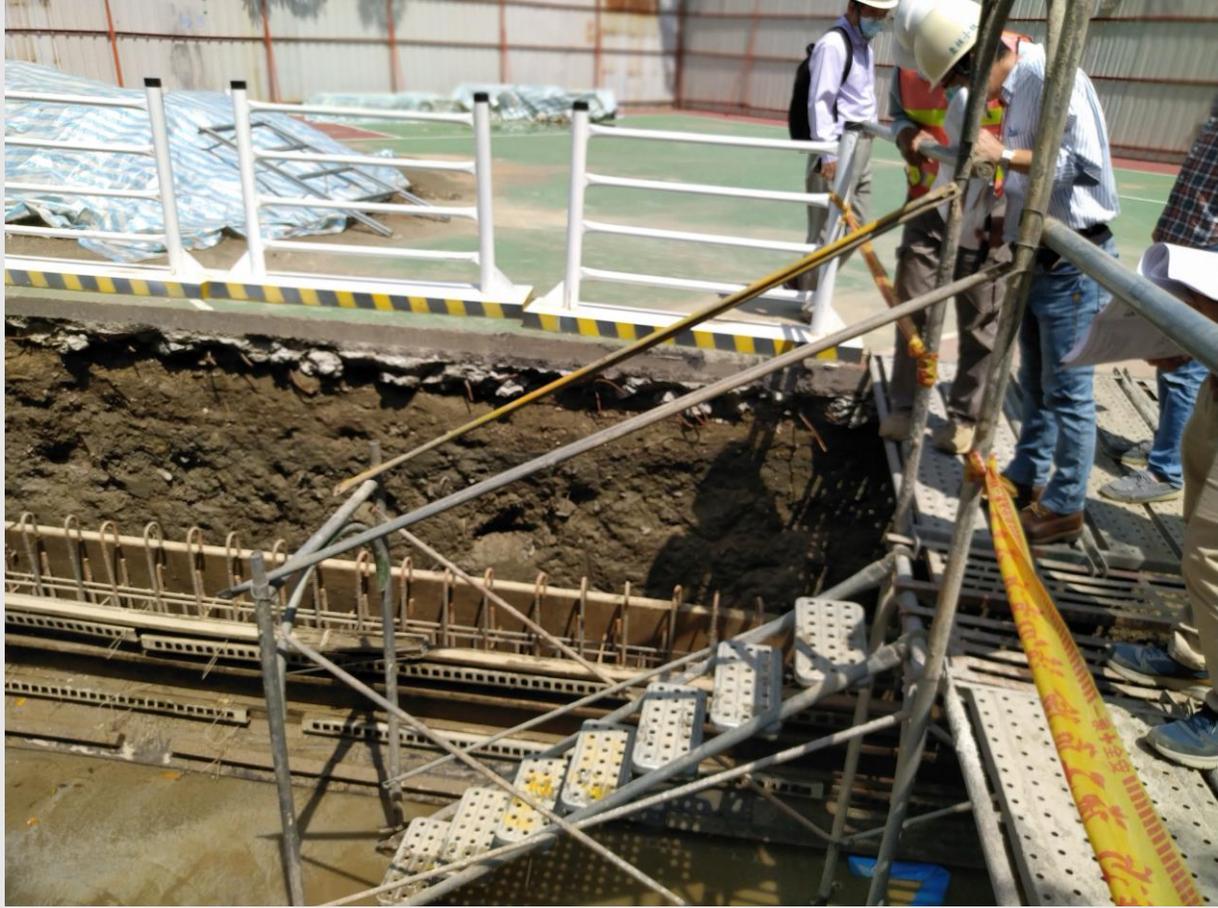
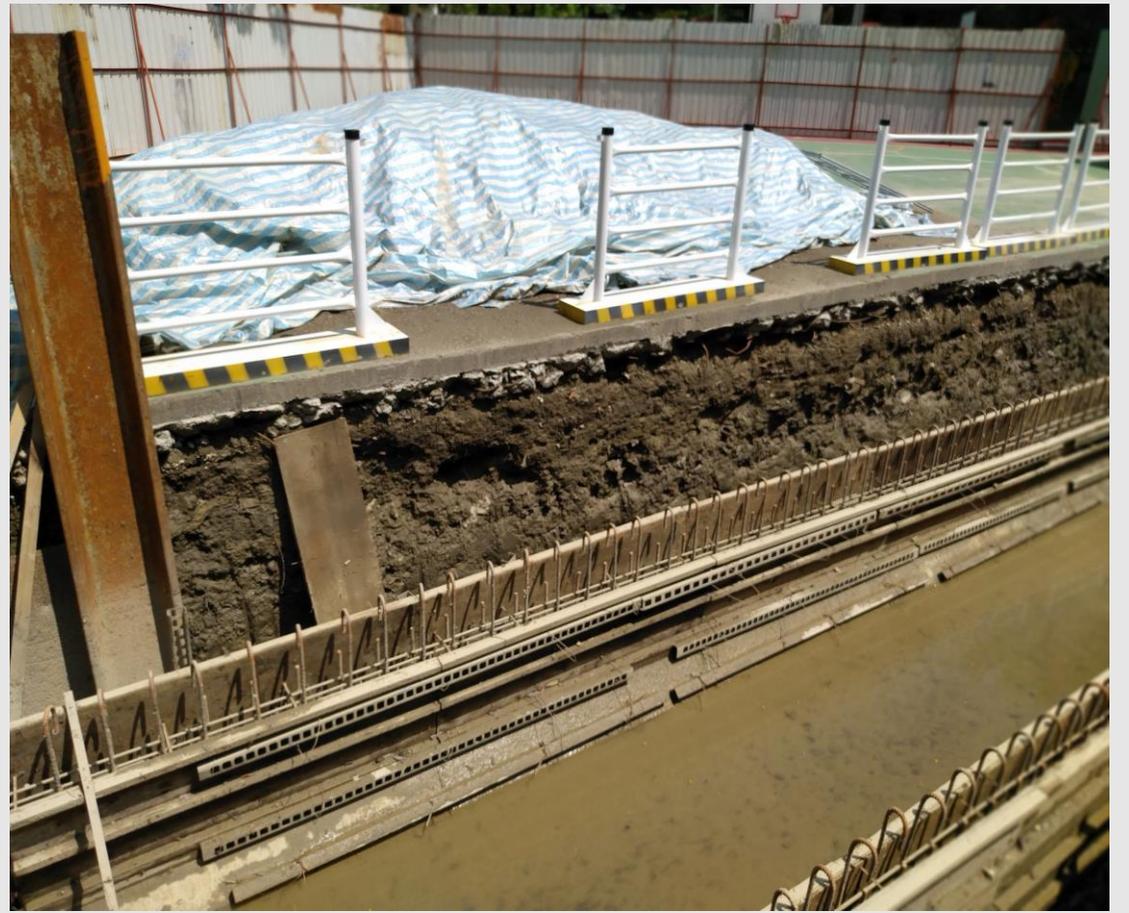
營造安全衛生設施標準第 71 條

雇主僱用勞工從事露天開挖作業，其開挖垂直最大深度應妥為設計；其深度在一點五公尺以上，使勞工進入開挖面作業者，**應設擋土支撐**。但地質特殊或採取替代方法，經所僱之專任工程人員或委由相關執業技師簽認其安全性者，不在此限。

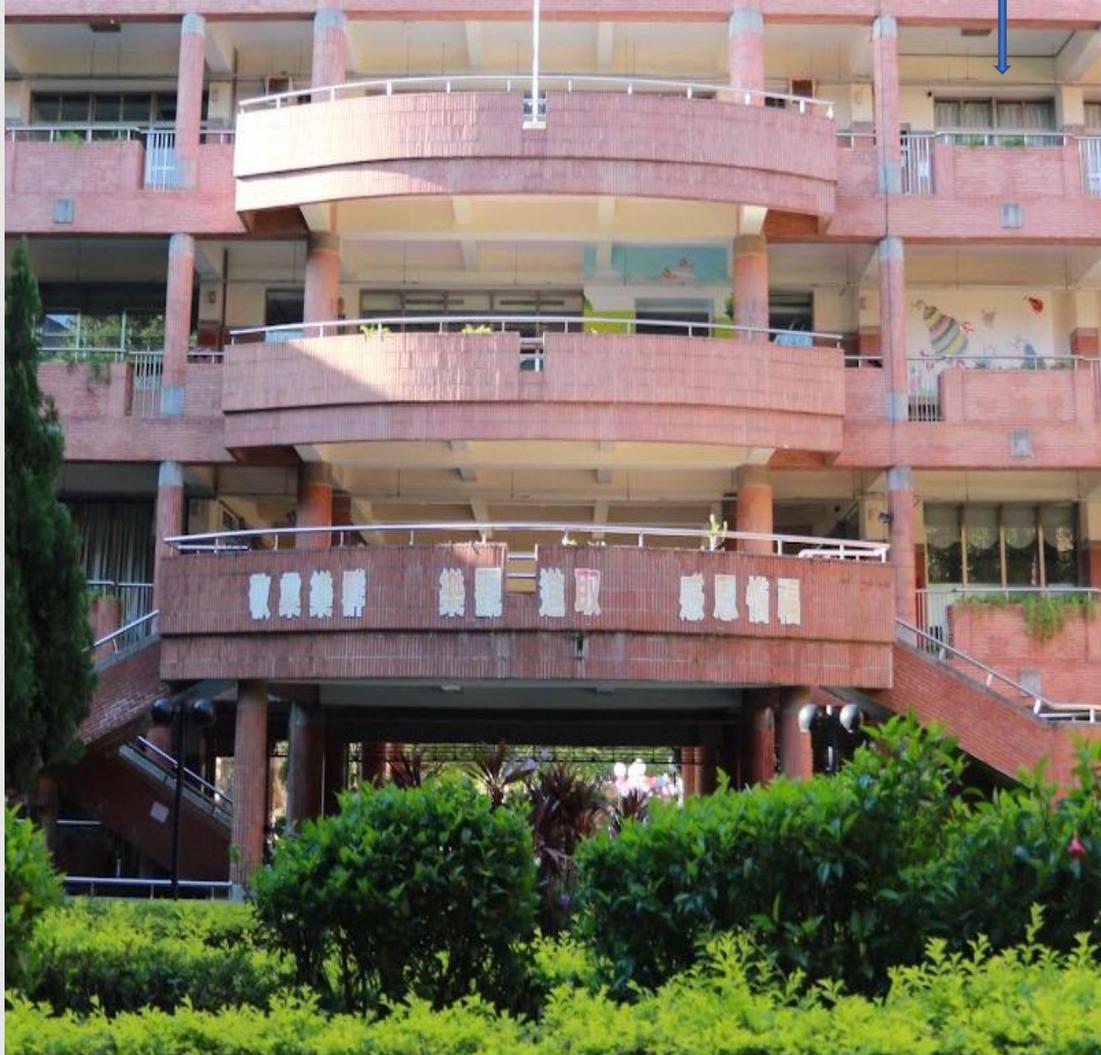
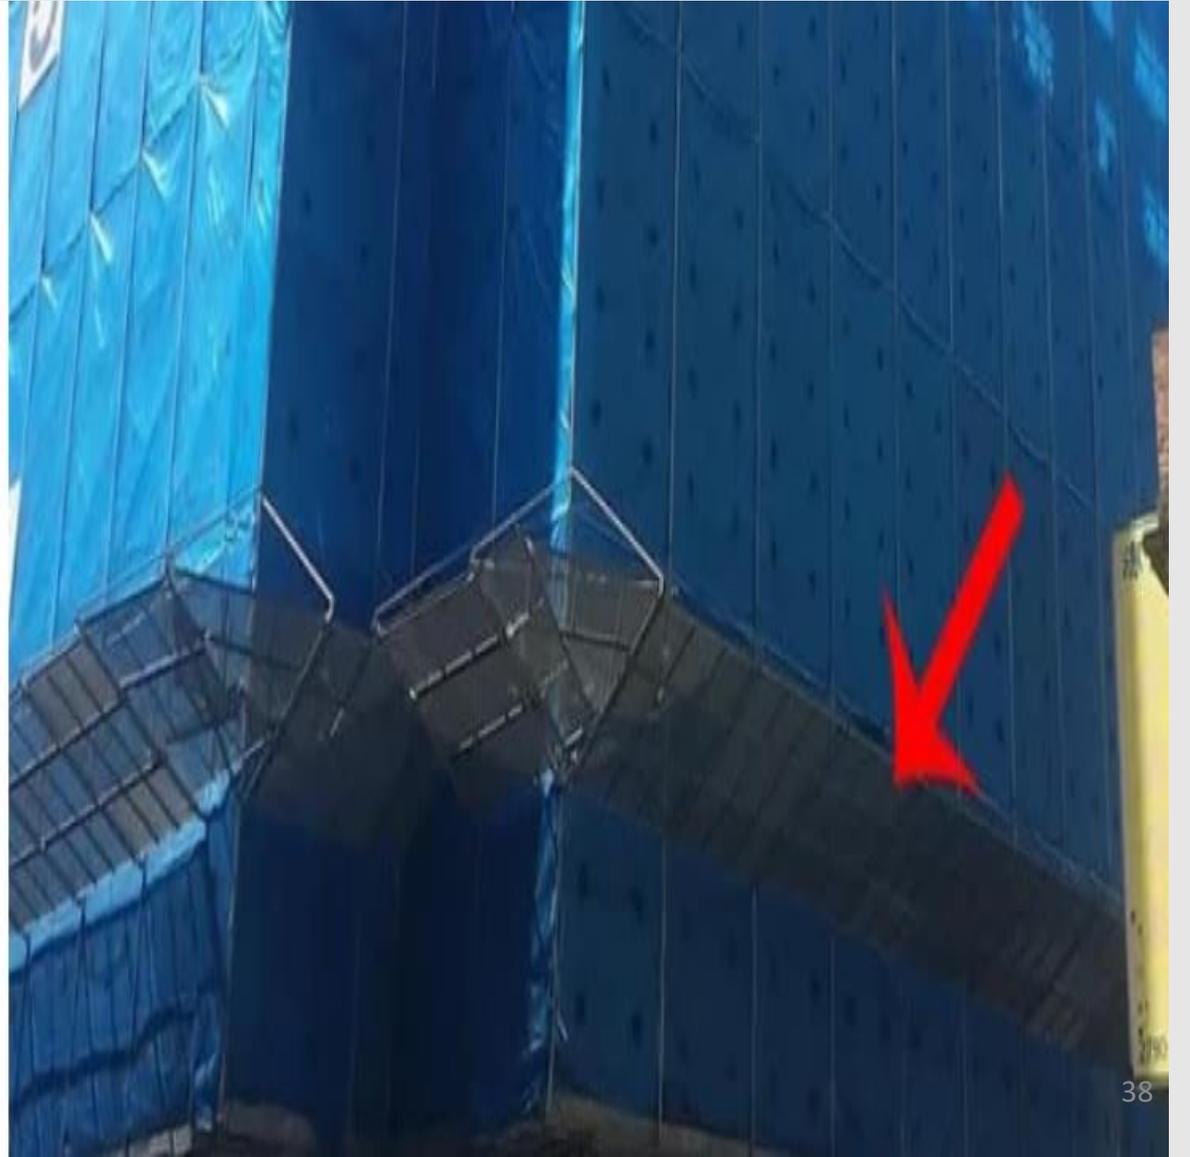
護欄未固定,有設置比
沒設置更危險.

掛安全網或安全斜籬

防磁磚,二丁掛等掉落打傷經過之學童或教職員工

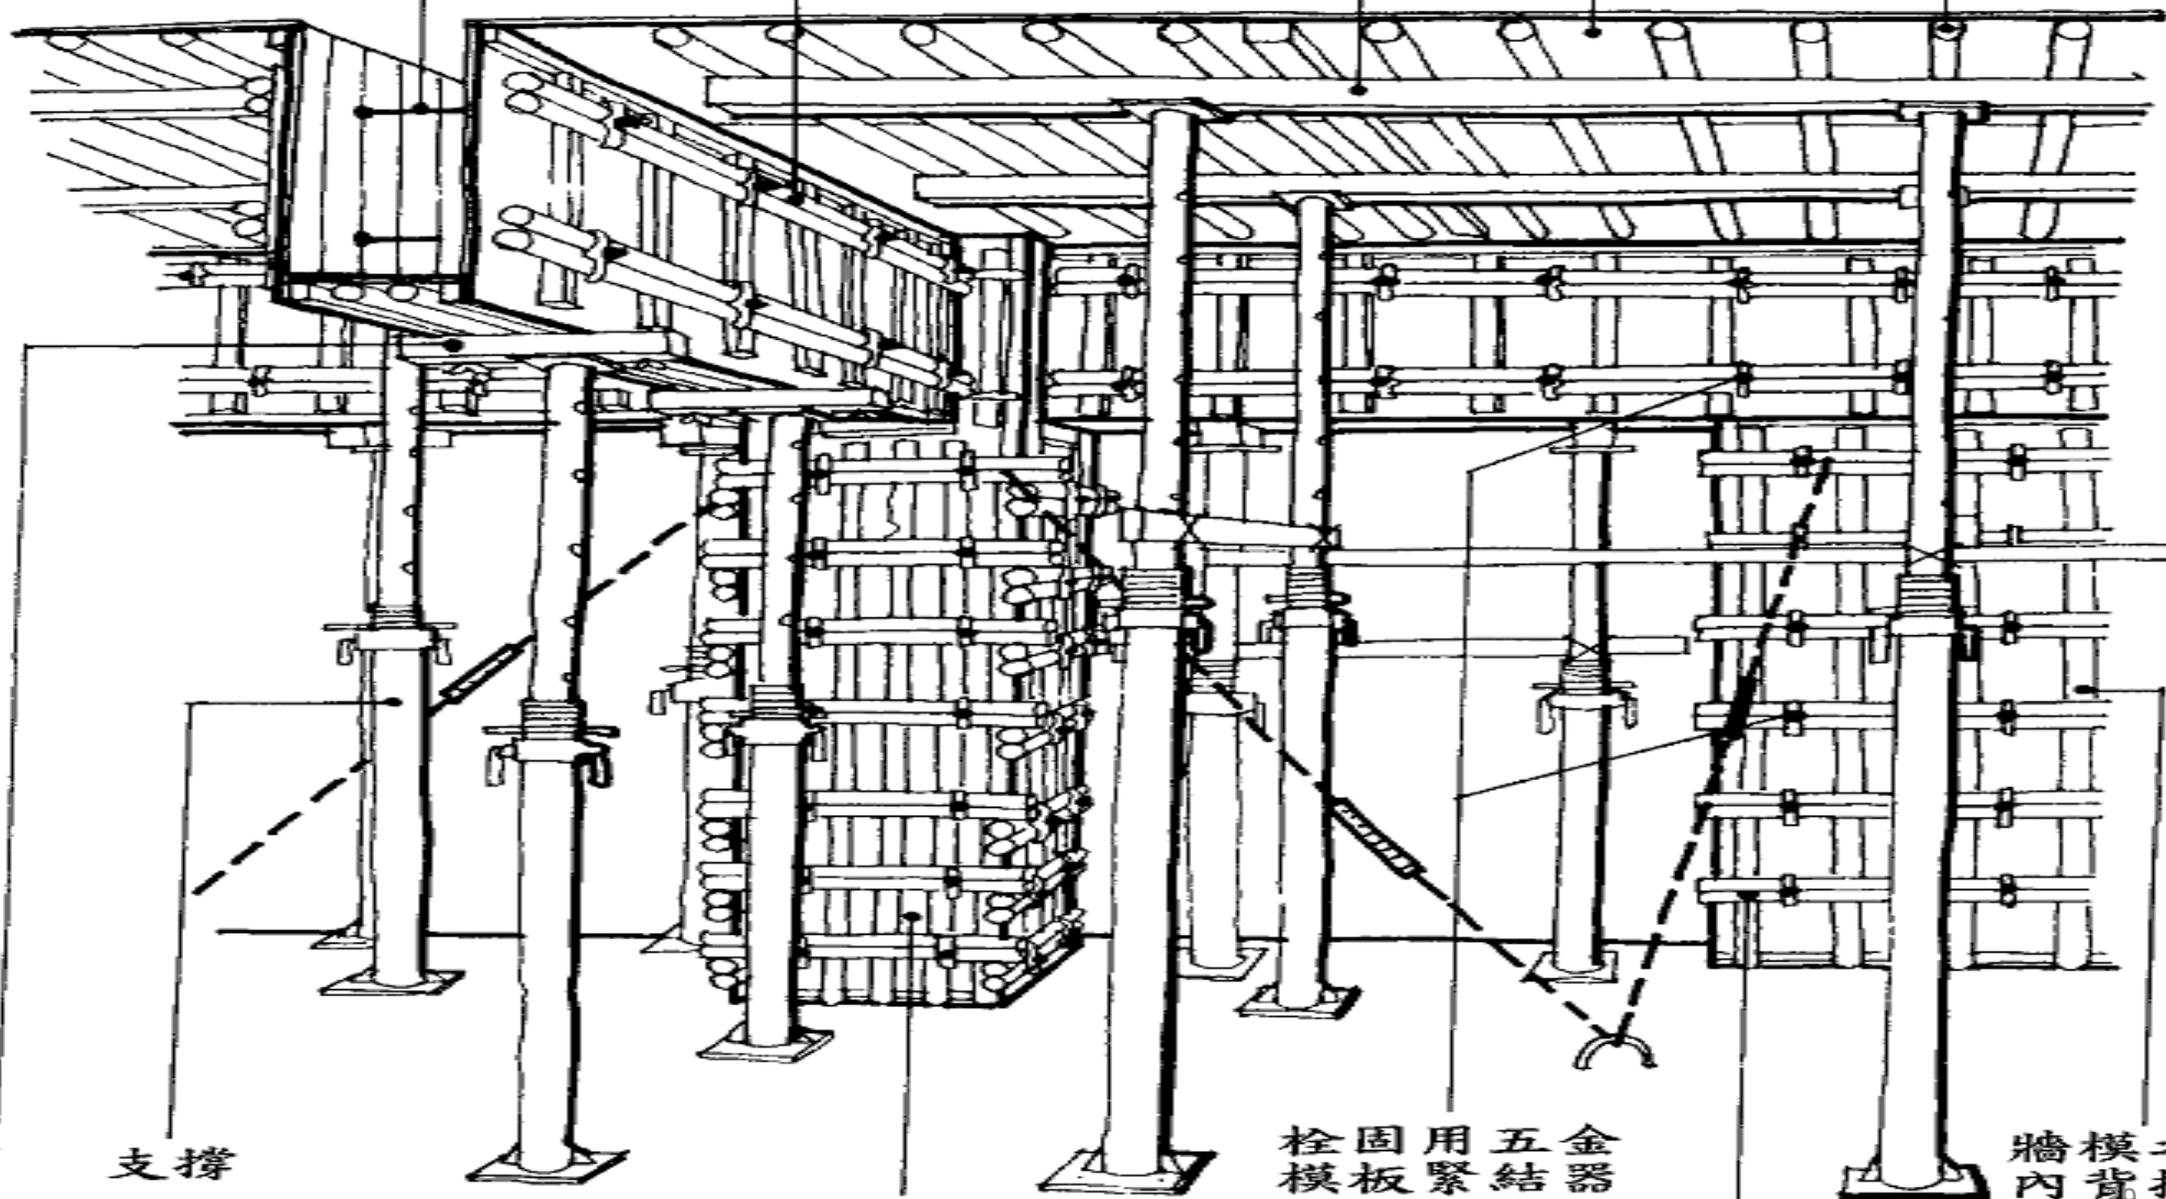
隔件

梁模之外背撐材

樓板模板之板模

樓板模板之貫材

樓板模板之攔柵

支撐

梁模之托梁

柱模之板模

栓固用五金
模緊器

牆模之外背撐材

牆模之內背撐材
