工程安全實務

簡報大綱

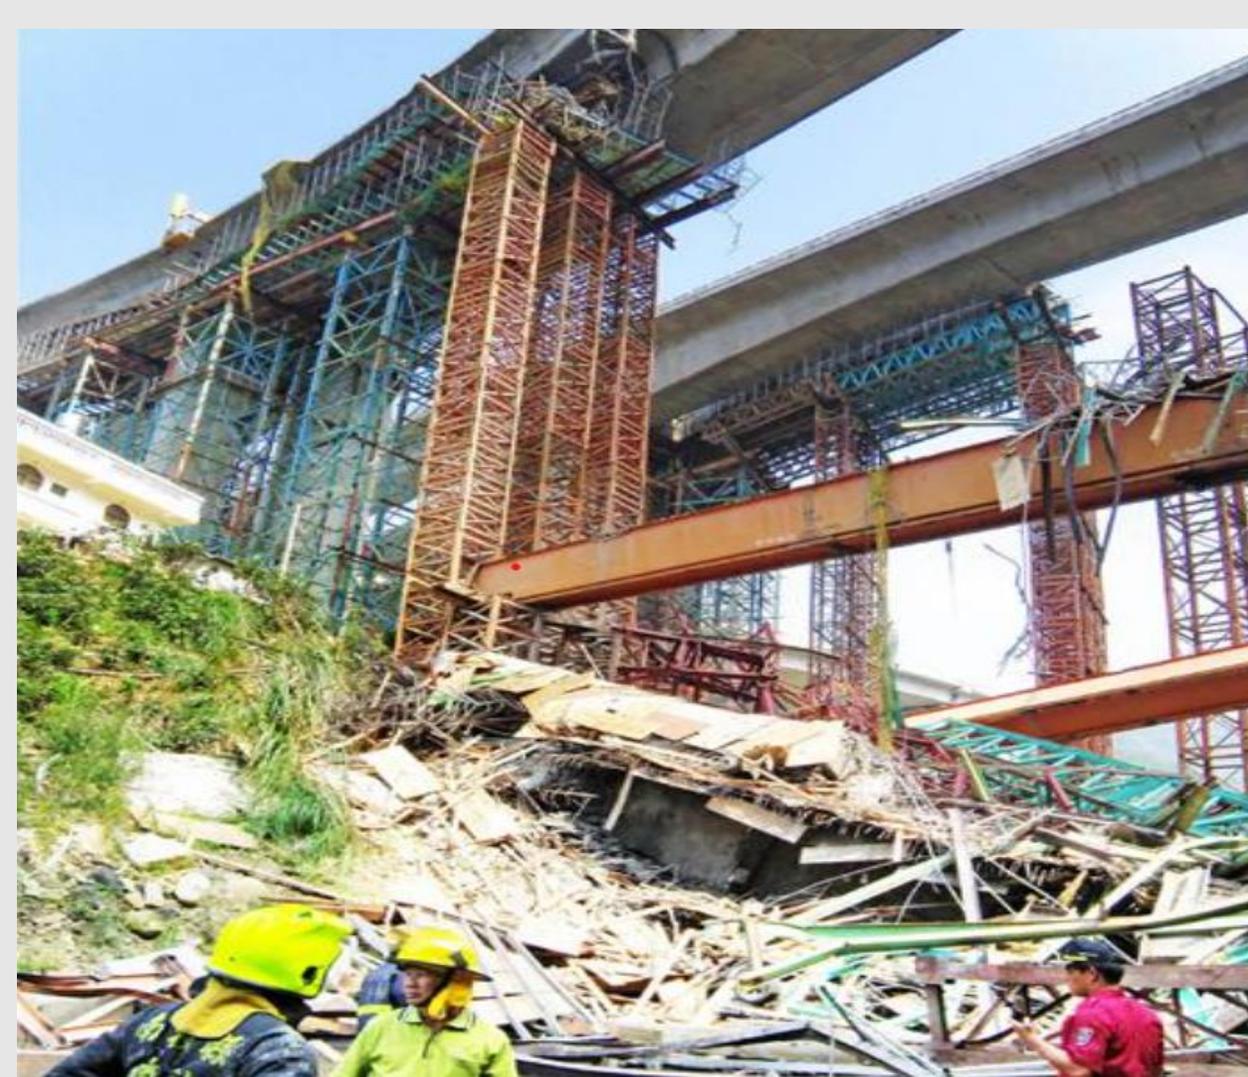
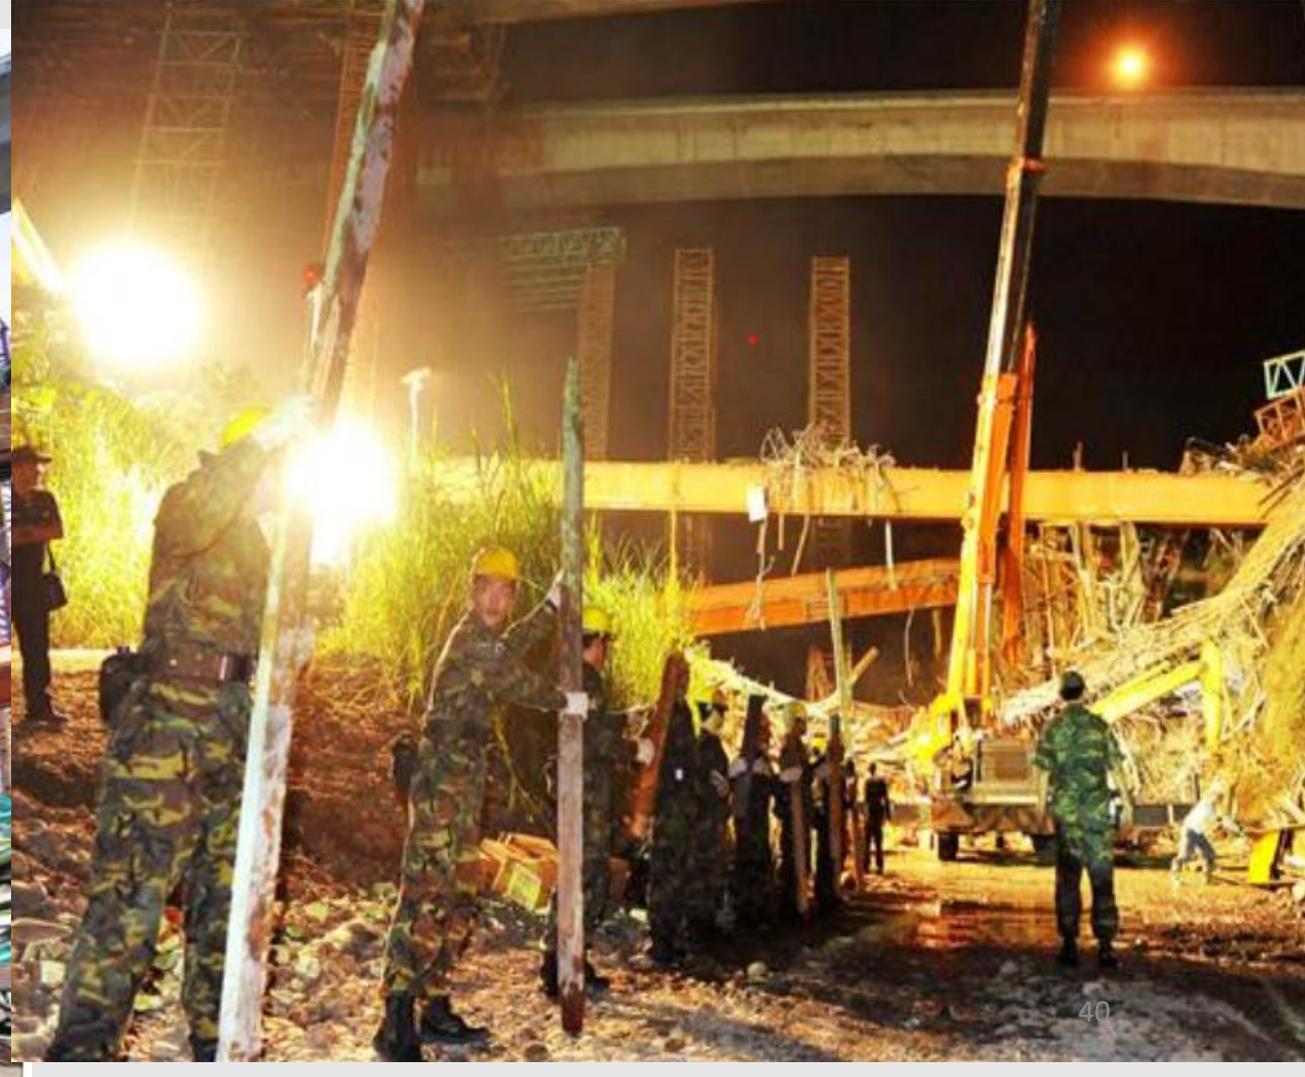
國道六號北山交流道昨發生崩塌意外，造生7死3傷(設計時如經風險分析,可考量其他更安全之工法,預防工安事故)

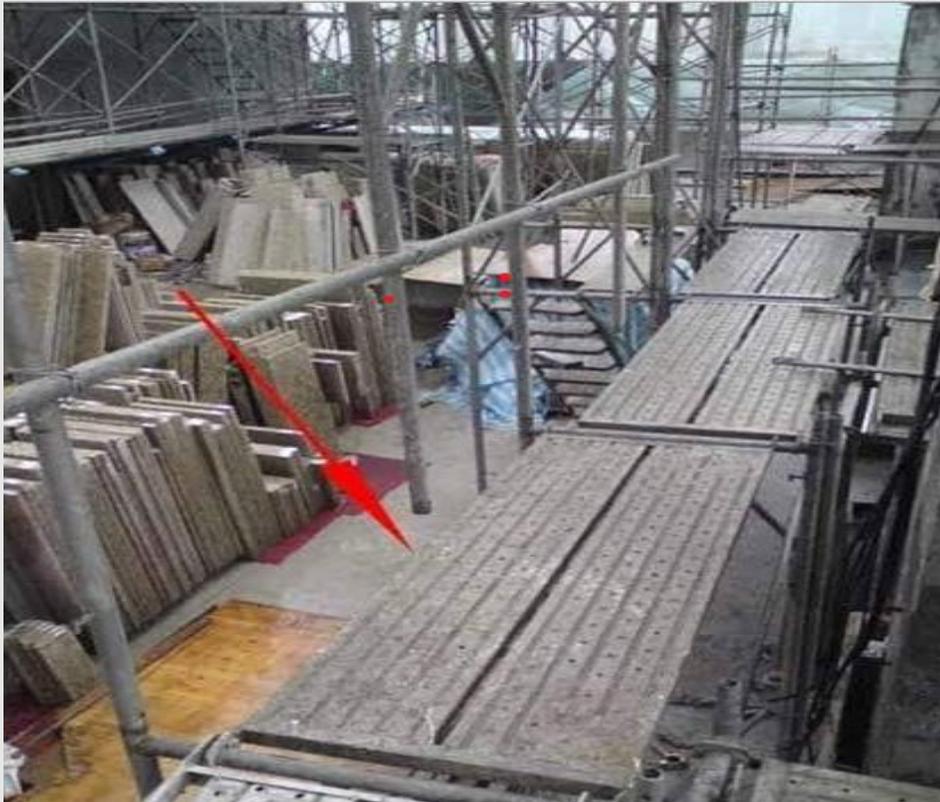
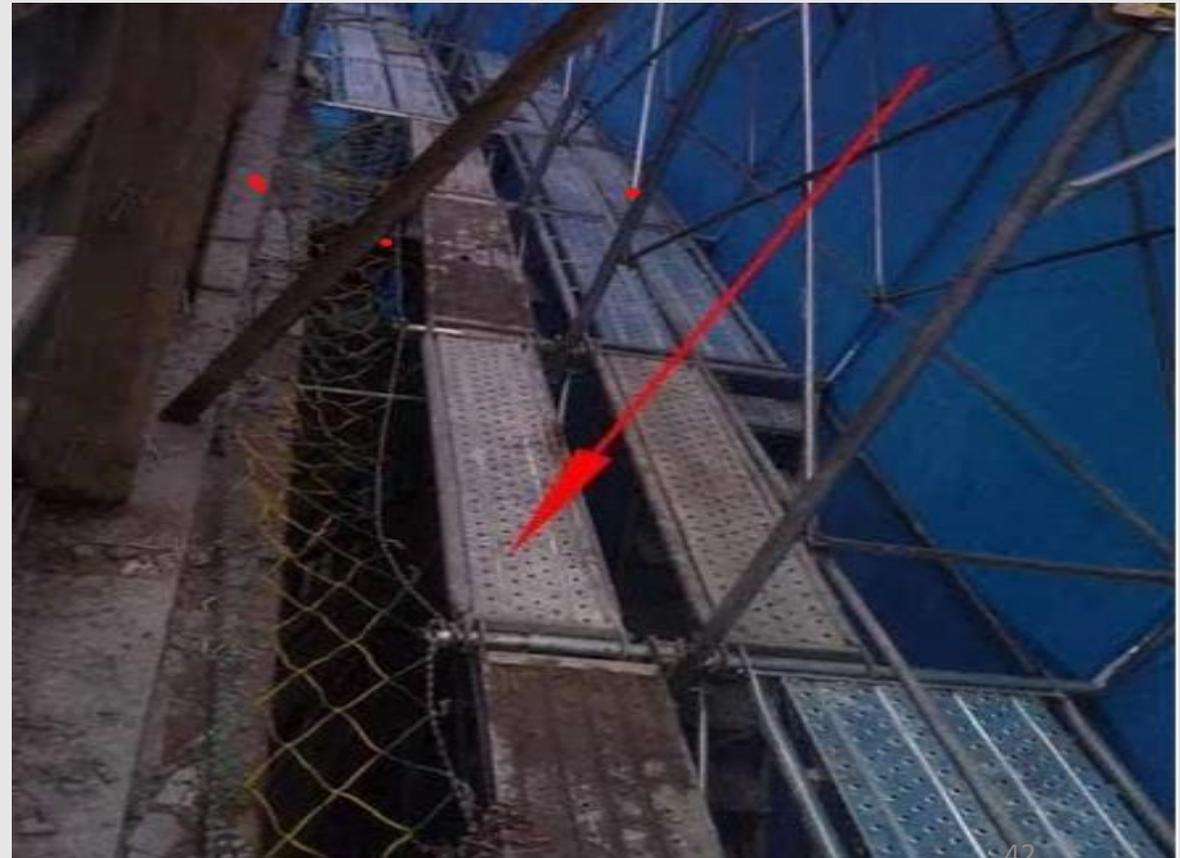
- 國家標準 CNS 4750 A2067 2. 標準名稱：鋼管施工架
- 修訂公布日期：103年6月10日
- ※相關法規：[營造安全衛生設施標準第48條](#)。工作臺寬度應在四十公分以上並鋪滿密接之踏板，其支撐點應有二處以上，並應綁結固定，使其無脫落或位移之虞，踏板間縫隙不得大於三公分。

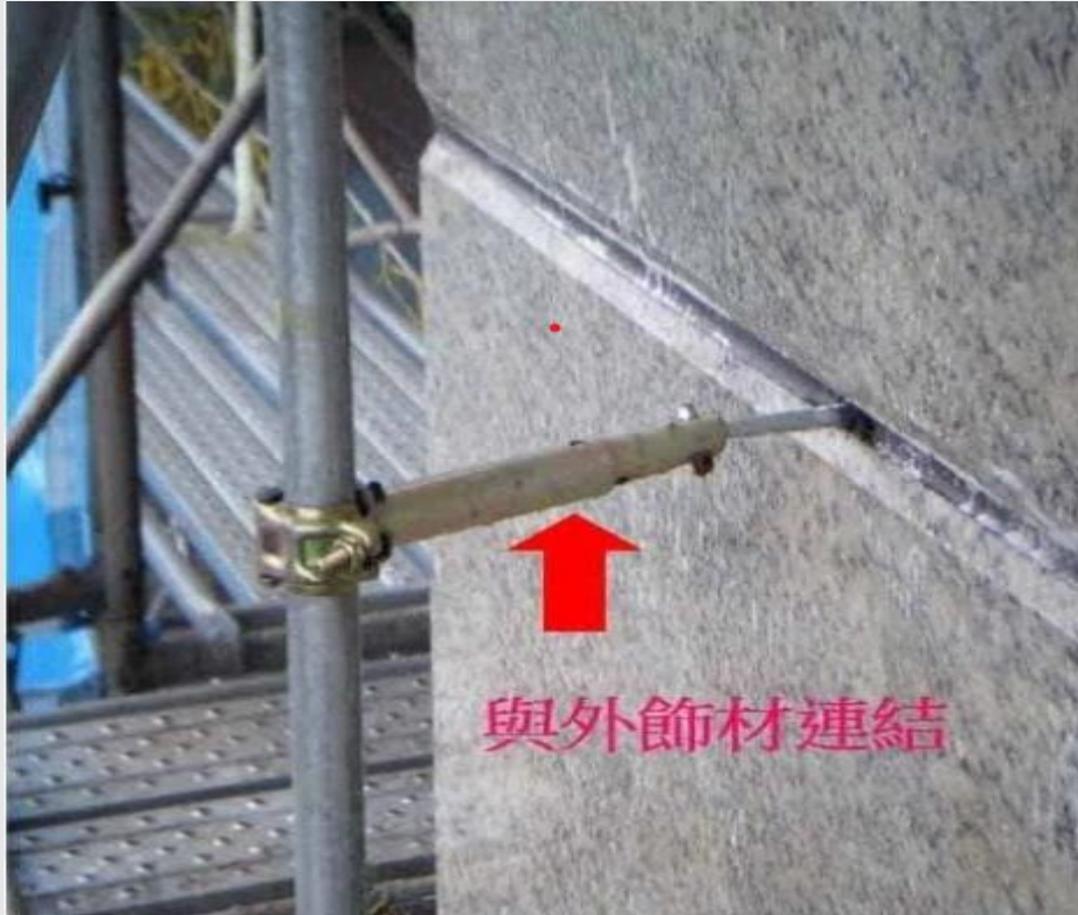
相關法規1：[營造安全衛生設施標準第45條](#)，施工架在適當之垂直、水平距離處與構造物妥實連接，其間隔在垂直方向以不超過五點五公尺，水平方向以不超過七點五公尺為限。

※相關法規2：[職業安全衛生法](#)，施工架之垂直、水平方向一定距離內，應設置壁連座、角鋼、鋼筋等與構造物妥實連接。

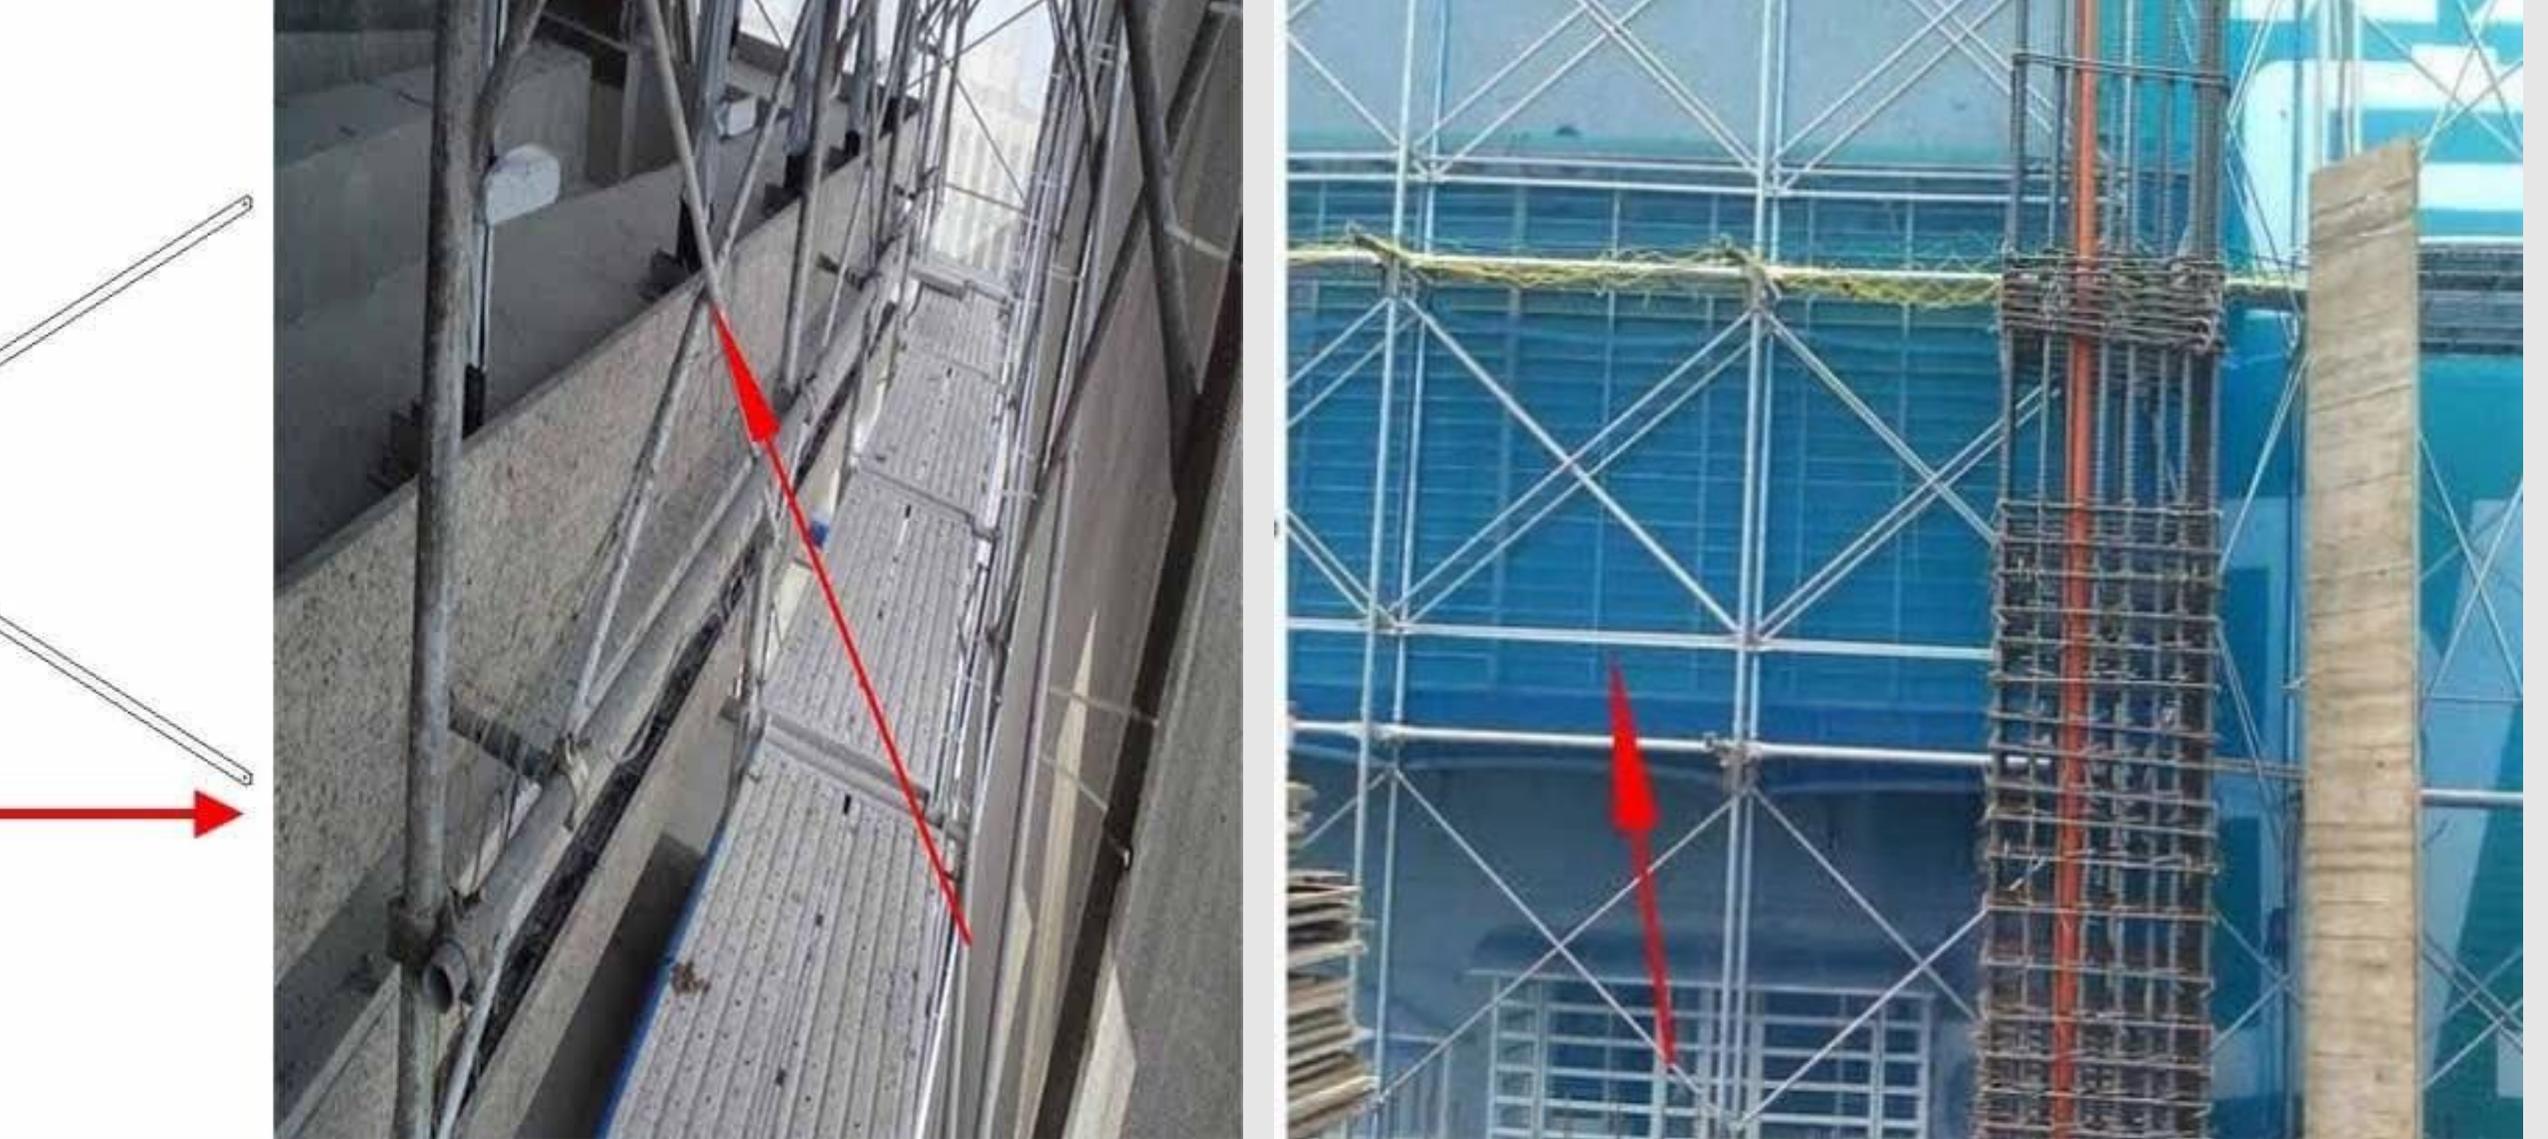
職業安全衛生法第4條，施工架內、外側應設置交叉拉桿，高度 2 公尺以上之施工架內、外側應增設下拉桿及施工架兩端立架及轉角處應設護欄，上下設備之交叉拉桿上方應設置適當護欄。

[職業安全衛生法第4條](#)，施工架內、外側應設置交叉拉桿，高度2公尺以上之施工架內、外側應增設下拉桿及施工架兩端立架及轉角處應設護欄，上下設備之交叉拉桿上方應設置適當護欄。

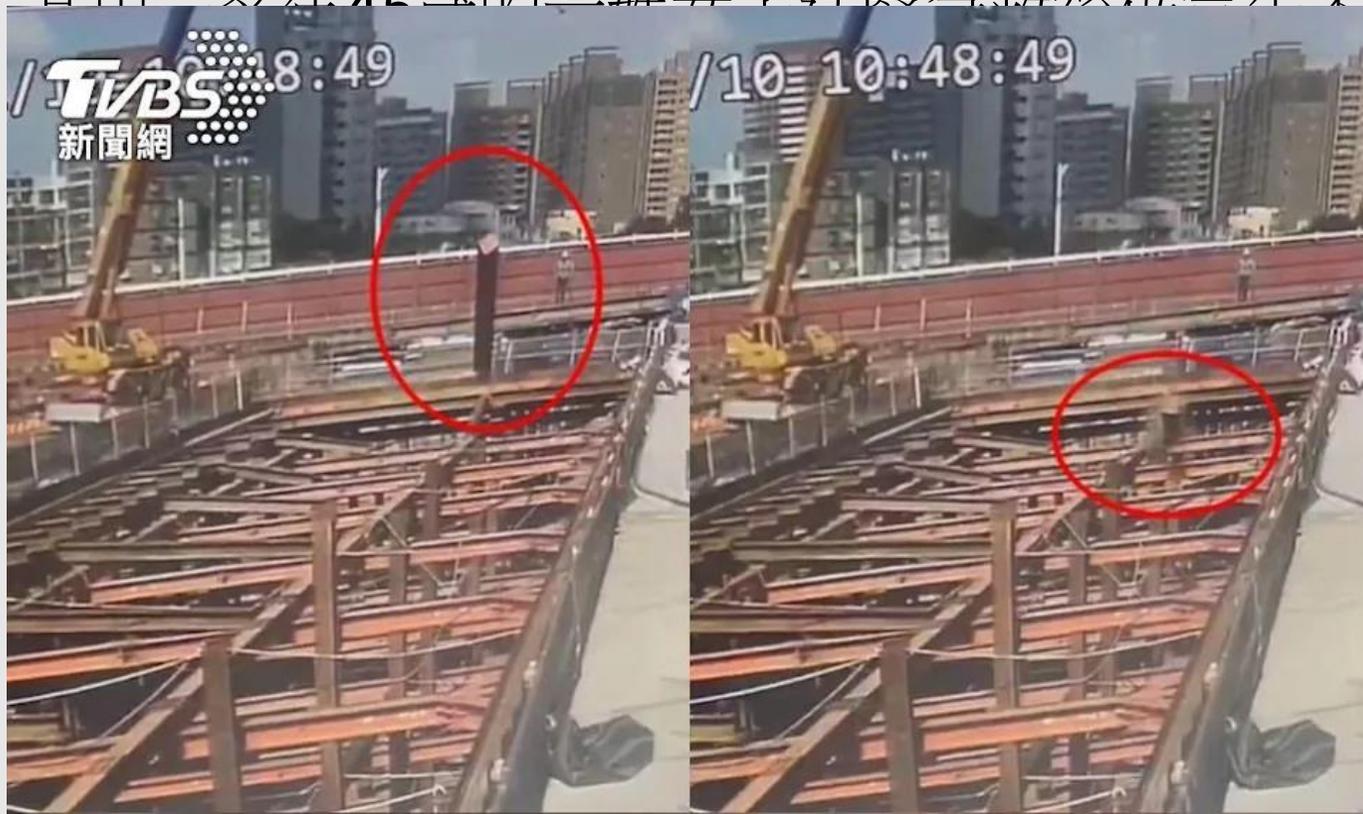
懸吊鋼索斷裂！鋼樑墜落砸中2工人 1死1重傷 2021年12月11日 週六 桃園

鋼樑吊掛工程時發生工安意外，被吊掛的鋼樑墜落，下方2名工人閃避不及遭到砸中，其中一名年45歲的基姓女工送醫急救後不治，另一名工人仍在加護病房急救中

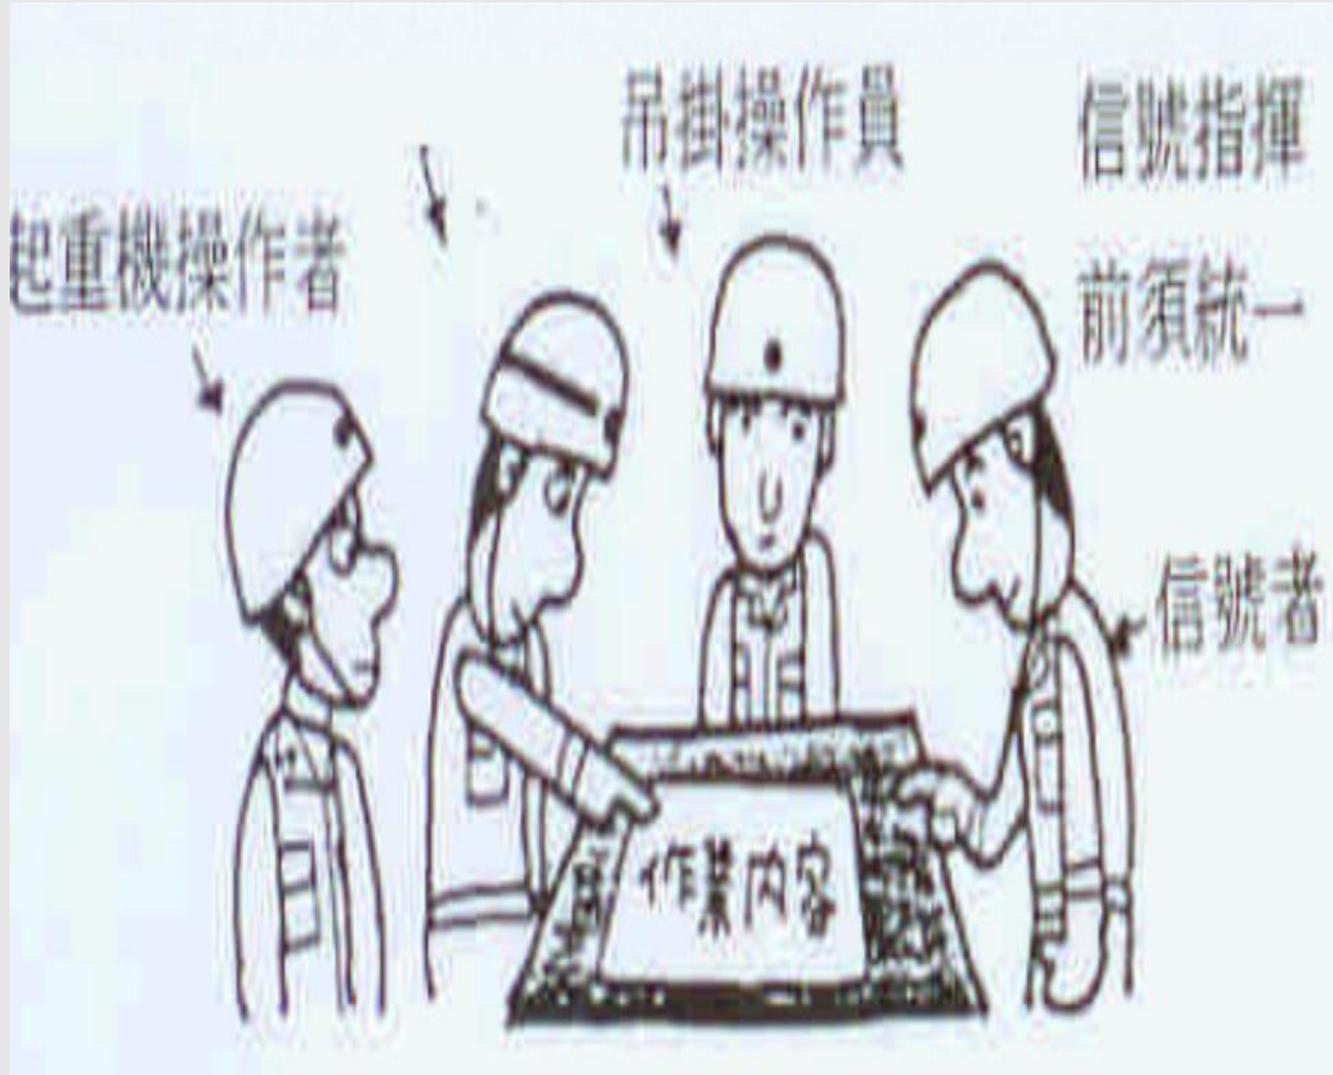
吊掛作業錯誤的動作：

吊荷有搖擺時，不可續做吊升、橫行、直行、旋轉等動作，一定要待其停止方可做其他動作。

起重機操作未確認停止或指揮者未停止動作之指揮前，不可使人接近吊舉物的危險範圍之內。

對操作者的指揮，以指定一人為原則。
指揮位置應在操作人員容易看見，能
明白看清作業狀態，並且安全之處。

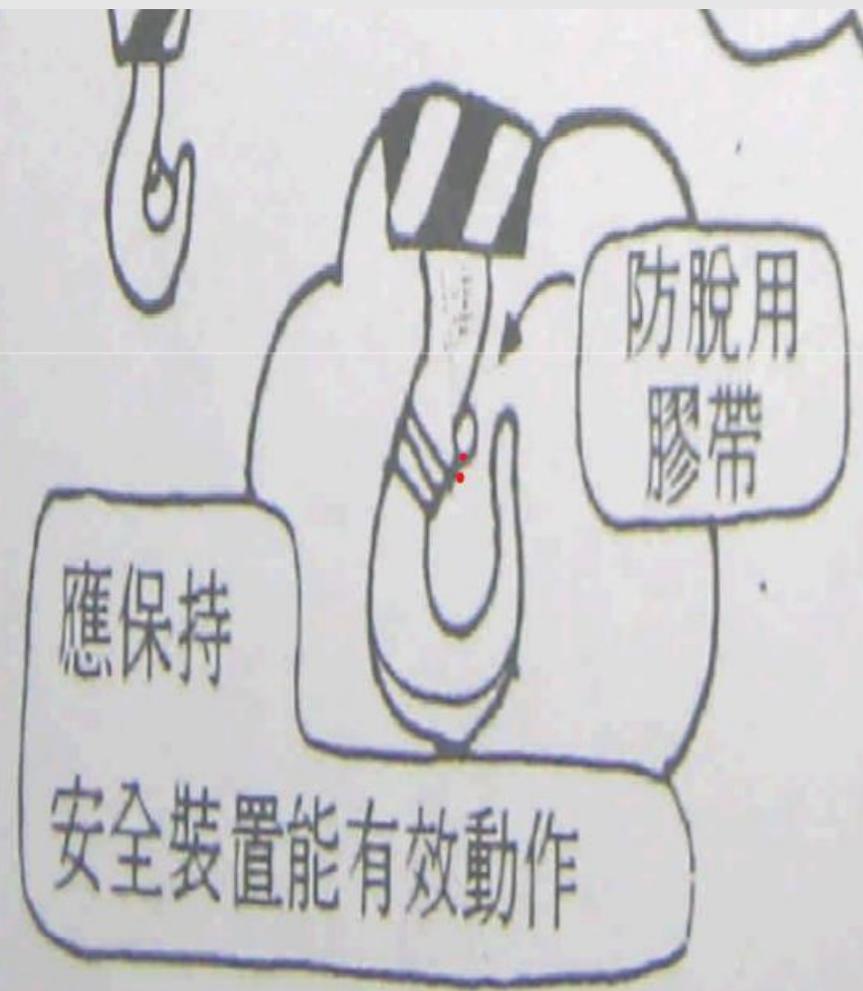
防脫舌片需隨時保持正常可用。

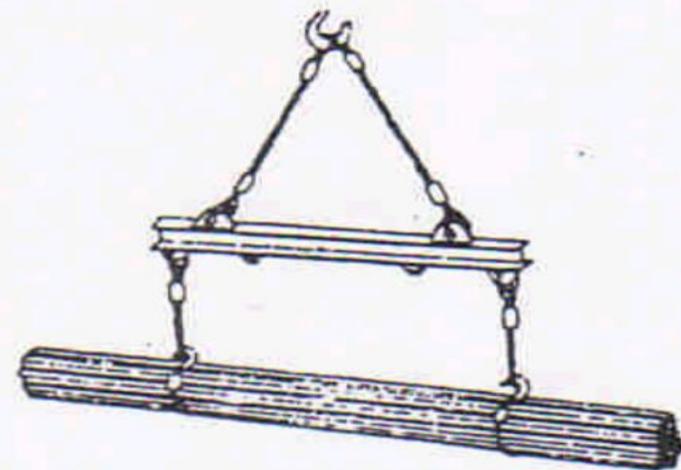
1.吊樑（天秤）

長形物體不可以『單條單點』吊掛，應以『兩條兩點』吊掛為原則，以防物體飛落。

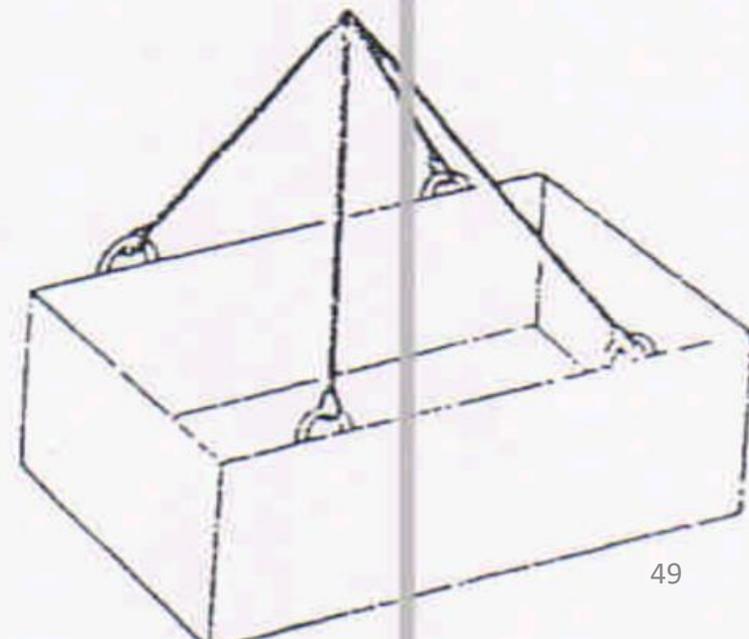
4.吊箱

大面積物體應以『四條四點』吊掛為原則，以防物體飛落。

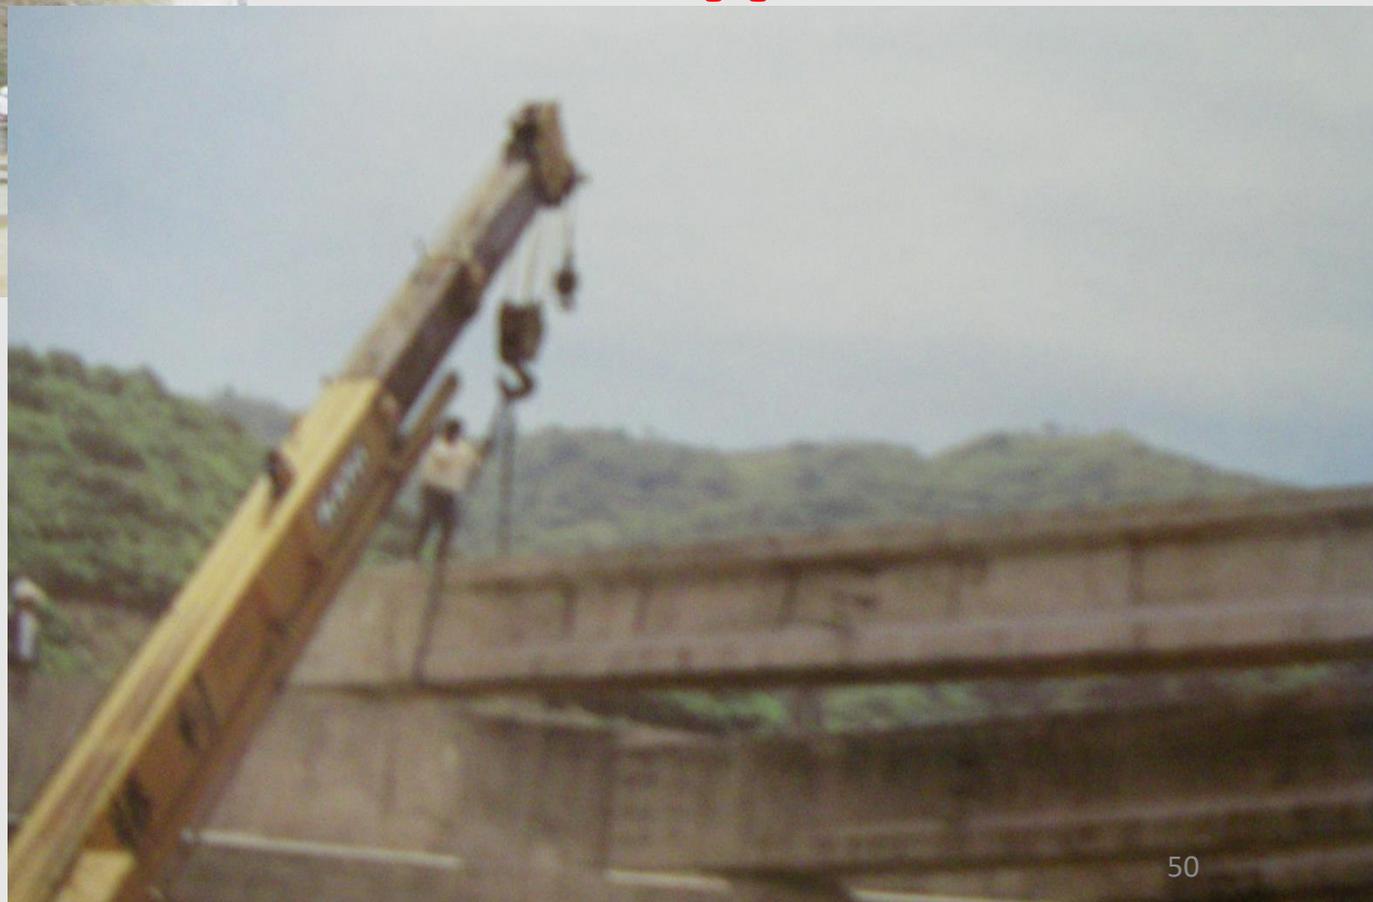
錯誤示範
