混凝土蜂窩修補改善作業（參考例）

94 年元月

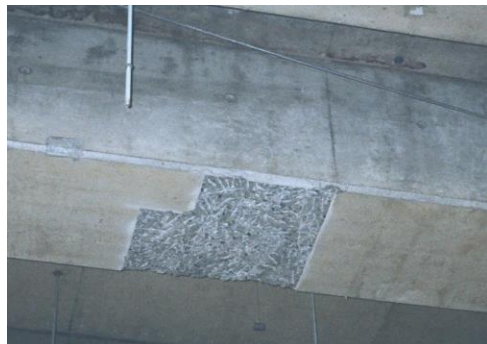
圖一 敲除工作

1. 敲除工作（如右圖一）：先將施作不良、骨料分離之蜂窩、孔洞…等不合格品部分徹底敲除，其深度為無任何蜂窩、且呈現堅實之混凝土為止；敲除面積為蜂窩處四周至少 1 公分以上，其敲除形狀以矩形為原則，週邊敲除切割線須以直線修齊。

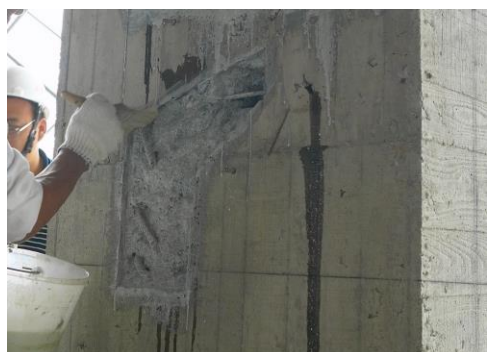
圖二 塗刷底材

3. 塗刷黏著砂漿的底材（如右圖二）：在塗刷底材前，應先將敲除部位以清水濡濕，其範圍包括敲除面及切割線外 1 公分以上，並立即將具有黏著性的底材，全面確實地塗刷於須修補的敲除面上。

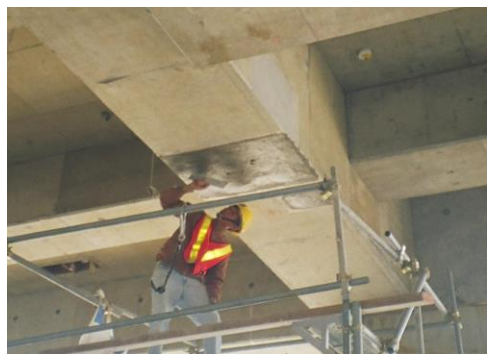
圖三 塗抹修補材

4. 塗抹修補材料（如右圖三）：在底材塗刷尚未乾固、且具有黏著性前，須立即塗抹符合規定強度的修補材料（無收縮水泥砂漿），塗抹時應以金屬鏟刀，將修補材料確實平壓於敲除面上。為使修補完成面更為光滑平整，得以純水泥於表面再塗抹修飾。

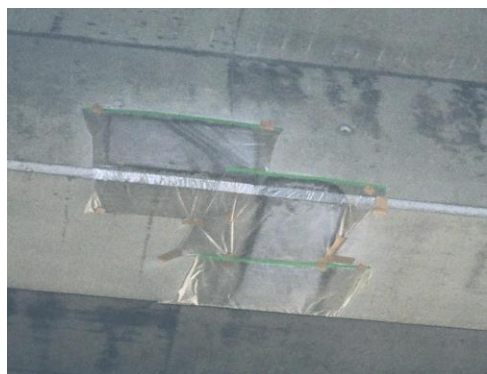
圖四 養護工作

5. 養護工作（如右圖四）：塗抹修補材料完成，於初凝階段、尚未完全乾固時，須立即進行養護工作，為確實達到養護成效，須以塑膠布將修補範圍完全包覆，塑膠布四周以膠帶密封於原混凝土表面上，塑膠布包覆養護時間至少 10 天以上。

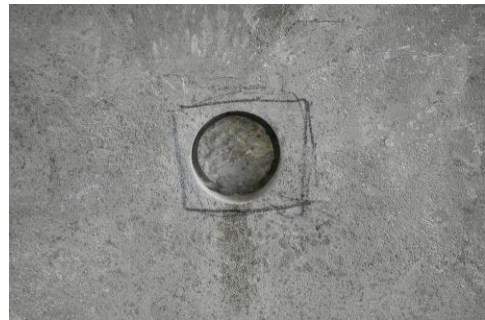
圖五 鑽心取樣

修補數量過多或修補面積過大，為確認修補改善作業之成效，監造建築師得要求承包商辦理鑽心取樣的強度檢測試驗（如右圖五）。
